車両チェックシート

管理番号：0238088

車名	初年度登録	型式	形状	車台番号
三菱ふそう	令和3年02月	2TG-FBA00	冷凍バン	FBA00-580849

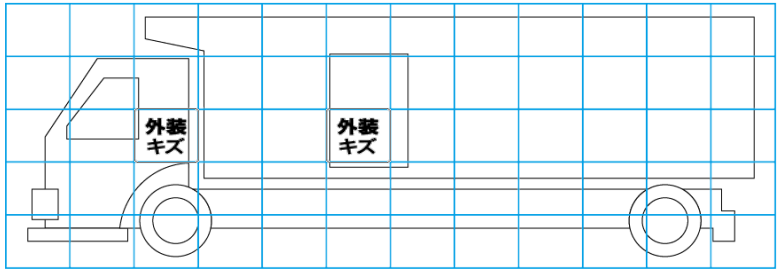
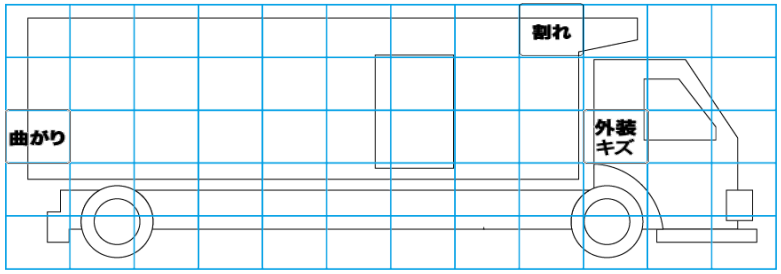
外装状態

キャブコーション	フレーム番号	フレームのさび	飛石
有	確認済	無	点傷有
