車両チェックシート

管理番号：0238106

車名	初年度登録	型式	形状	車台番号
日野	令和6年02月	2KG-XZU710M	冷凍バン	XZU710-0037698

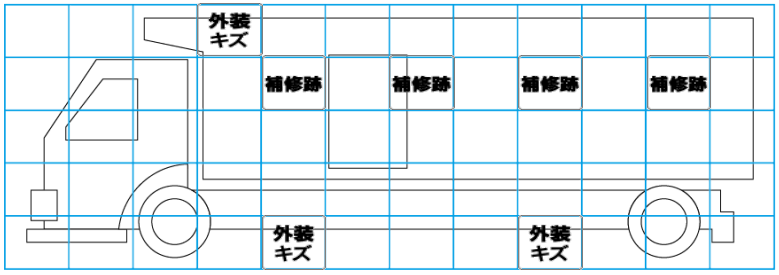
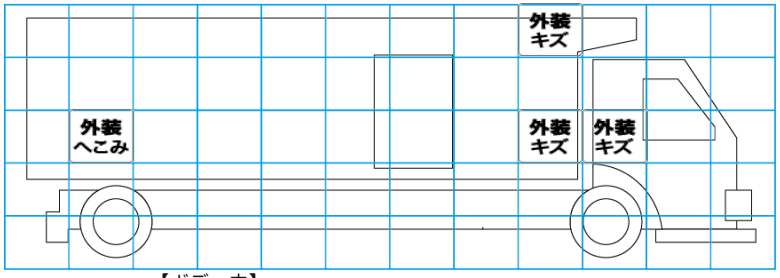
外装状態

キャブコーション	フレーム番号	フレームのさび	飛石
有	確認済	無	点傷有

外装キズ	外装へこみ	うき	曲がり	サビ	補修跡	割れ	庫内キズ	庫内へこみ	庫内穴あき	床汚れ
