車両チェックシート

管理番号：0238108

車名	初年度登録	型式	形状	車台番号
日野	令和5年08月	2RG-XZU710M	冷凍バン	XZU710-0036678

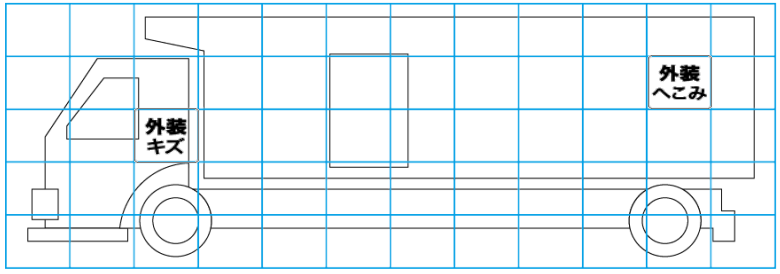
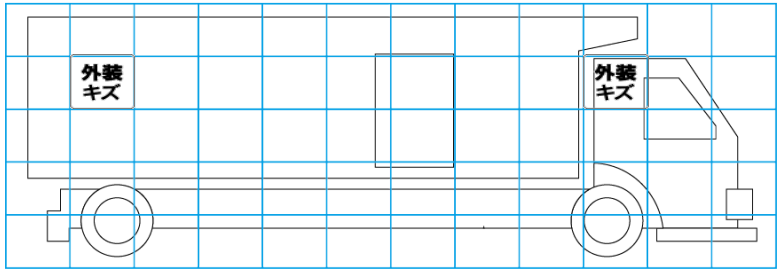
外装状態

キャブコーション	フレーム番号	フレームのさび	飛石
有	確認済	無	飛石有(リペア 可)
