車両チェックシート

管理番号：0238109

車名	初年度登録	型式	形状	車台番号
三菱ふそう	令和5年06月	2KG-FK65F	アルミウィング	FK65F-610898

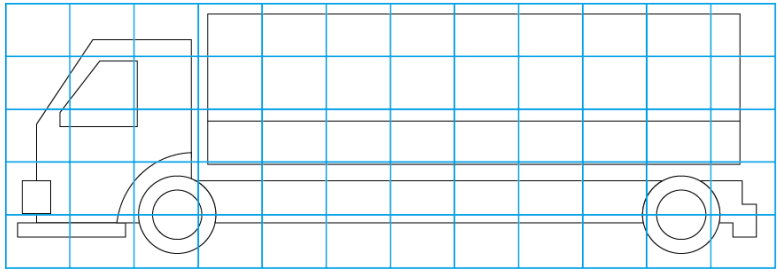
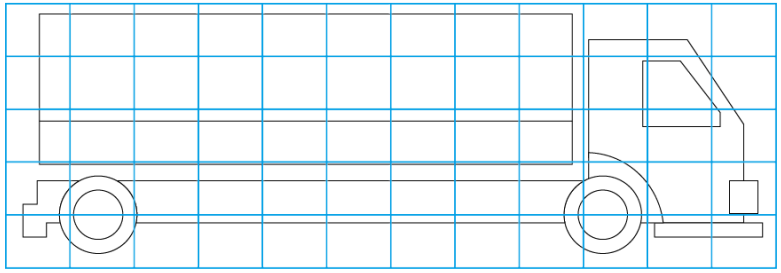
キャブコーション	フレーム番号	フレームのさび	飛石
有	確認済	無	飛石有(リペア 可)

外装キズ	外装へこみ	うき	曲がり	サビ	補修跡	割れ	庫内キズ	庫内へこみ	庫内穴あき	床汚れ
