車両チェックシート

管理番号：0238114

車名	初年度登録	型式	形状	車台番号
日野	令和3年01月	2DG-FS1AGA	ダンプ	FS1AG-104601

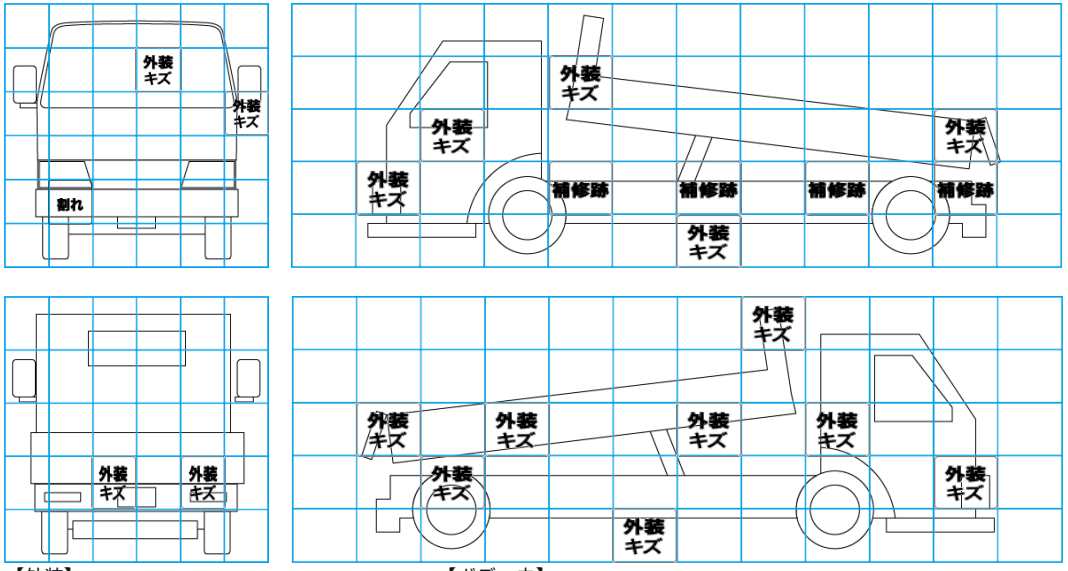
キャブコーション	フレーム番号	フレームのさび	飛石
有	確認済	無	点傷有
