車両チェックシート

管理番号：0238116

車名	初年度登録	型式	形状	車台番号
日野	令和2年08月	2RG-XZU710M	ドライバン	XZU710-0030922

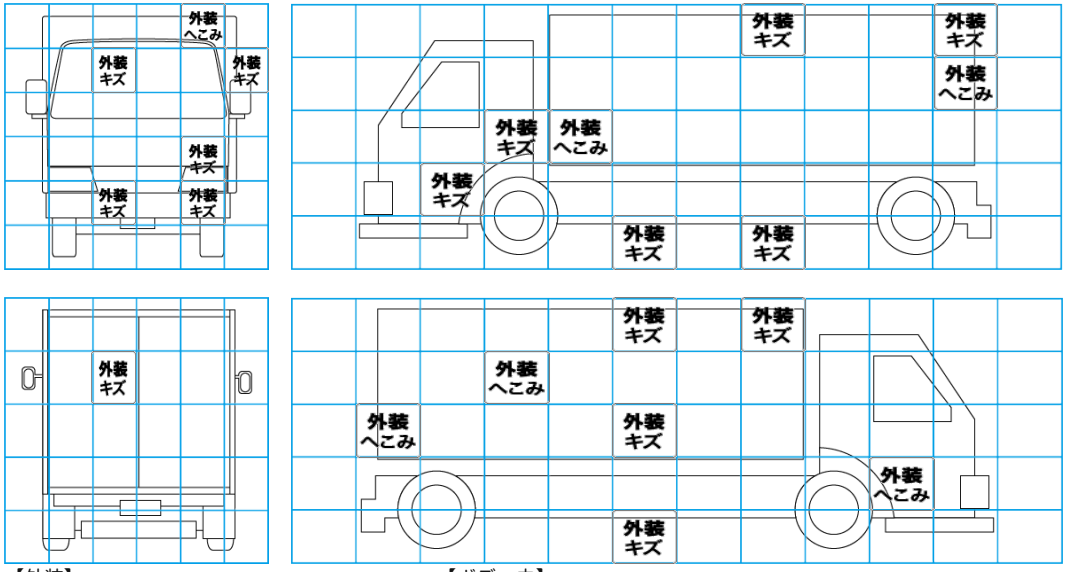
外装状態

キャブコーション	フレーム番号	フレームのさび	飛石
有	確認済	無	点傷有

外装キズ	外装へこみ	うき	曲がり	サビ	補修跡	割れ	庫内キズ	庫内へこみ	庫内穴あき	床汚れ
