# 車両チェックシート

管理番号：0238117

| 車名 | 初年度登録 | 型式 | 形状 | 車台番号 |
|---|---|---|---|---|
| いすゞ | 令和2年07月 | 2PG-FRR90S2 | 冷凍バン | FRR90-7156927 |

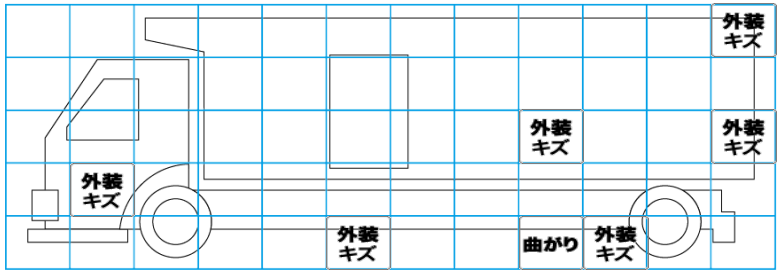
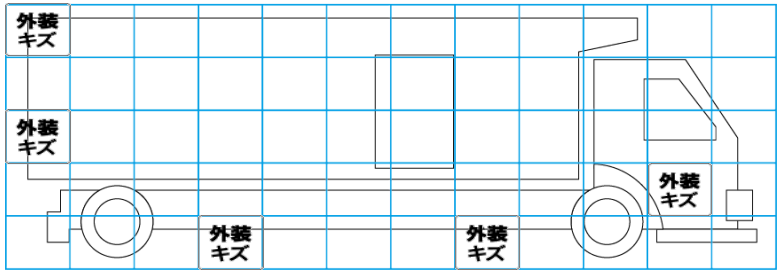
【外装】　【ボデー内】

| 外装キズ | 外装へこみ | うき | 曲がり | サビ | 補修跡 | 割れ | 庫内キズ | 庫内へこみ | 庫内穴あき | 床汚れ |
