車両チェックシート

管理番号：0238118

車名	初年度登録	型式	形状	車台番号
三菱ふそう	令和2年03月	2RG-FP74HDR	トラクタ	FP74HD-510626

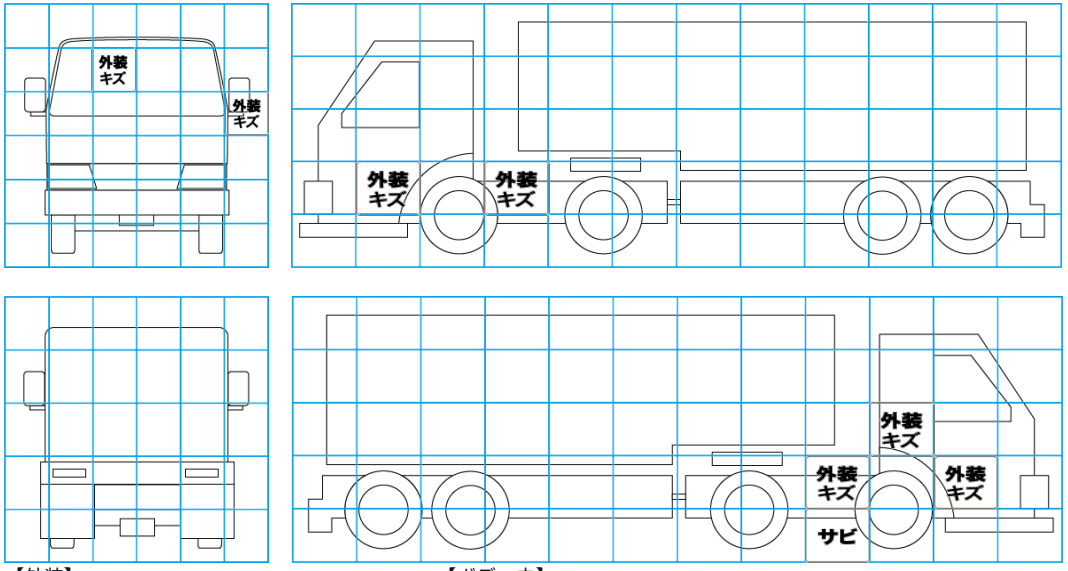
外装状態

キャブコーション	フレーム番号	フレームのさび	飛石
有	確認済	無	点傷有

外装キズ	外装へこみ	うき	曲がり	サビ	補修跡	割れ	庫内キズ	庫内へこみ	庫内穴あき	床汚れ
