車両チェックシート

管理番号：0238121

車名	初年度登録	型式	形状	車台番号
日野	令和1年02月	TPG-XZU702M	塵芥車	XZU702-0001268

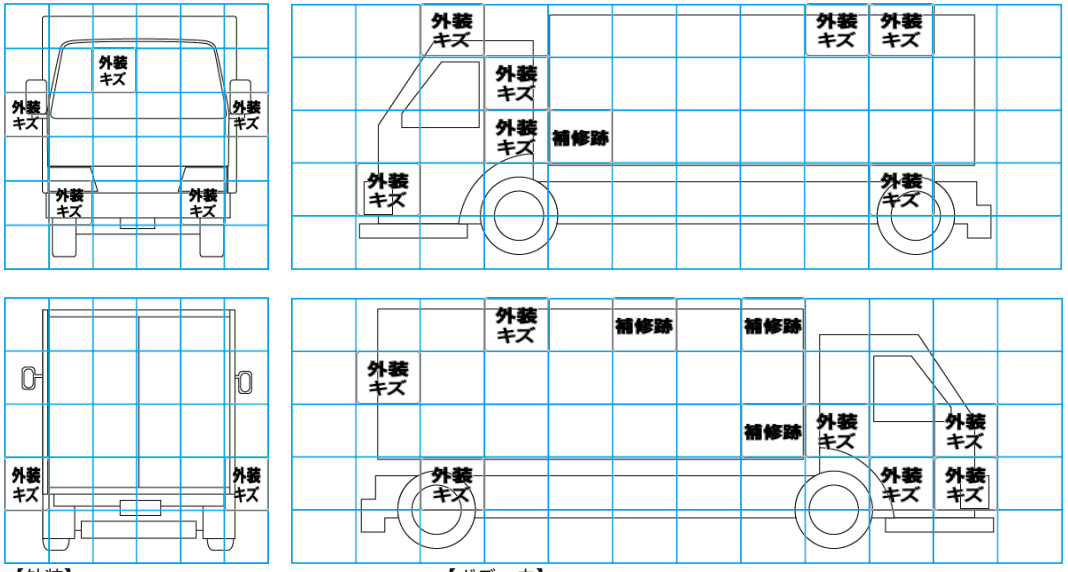
特記事項	エンジンキー3本(メイン2スペア1)、センターシート背面カバー破損
記録簿	有（R6/2、R7/2）

【備考】荷箱型式:R061-16302、容積:6.1立米、積載荷重中心位置荷箱前端より:1.325m、回転式、ダンプ排出、汚水タンク、作業灯2ケ、荷箱補修跡有り

キャブコーション	フレーム番号	フレームのさび	飛石
有	確認済	無	点傷有
