日付：R8. 02/25

車両チェックシート

管理番号：0238123

車名	初年度登録	型式	形状	車台番号
日野	平成29年03月	QKG-FE7JPAG	冷凍バン	FE7JPA-11983

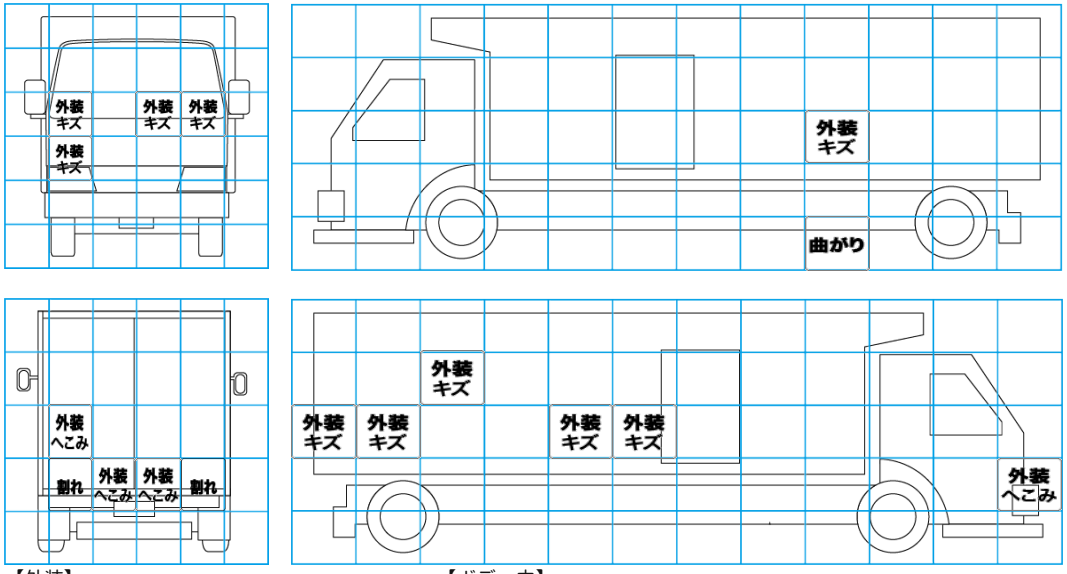
外装状態

キャブコーション	フレーム番号	フレームのさび	飛石
有	確認済	小	飛石有(リペア 不可)
