車両チェックシート

管理番号：0238124

車名	初年度登録	型式	形状	車台番号
日野	平成29年02月	TPG-FD7JLAG	アルミウィング	FD7JLA-23503

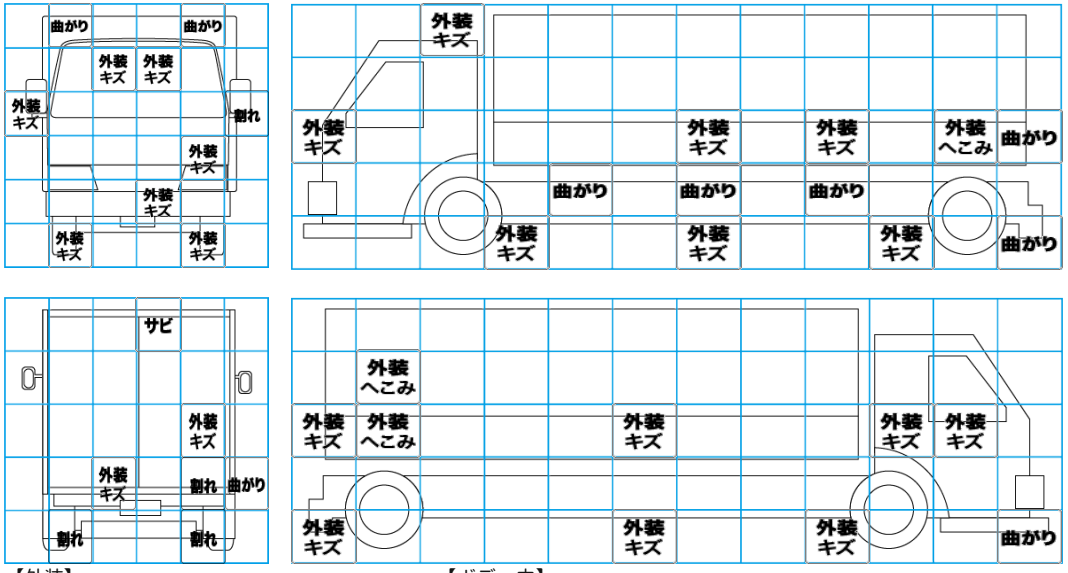
外装状態

キャブコーション	フレーム番号	フレームのさび	飛石
有	確認済	小	点傷有

外装キズ	外装へこみ	うき	曲がり	サビ	補修跡	割れ	庫内キズ	庫内へこみ	庫内穴あき	床汚れ
