日付：R8. 02/22

車両チェックシート

管理番号：0238125

車名	初年度登録	型式	形状	車台番号
日野	平成27年11月	TKG-FC9JKAA	ドライバン	FC9JKA-19165

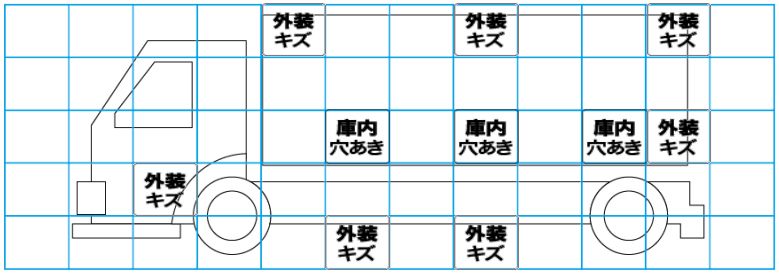
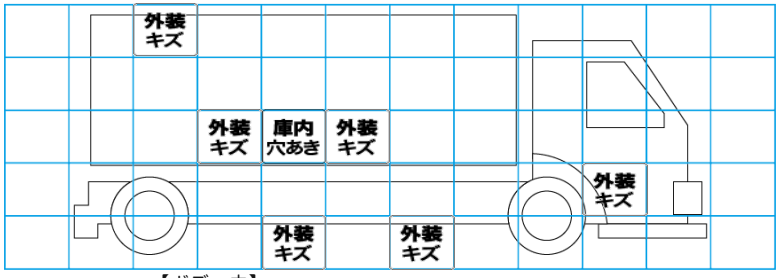
外装状態

キャブコーション	フレーム番号	フレームのさび	飛石
有	確認済	無	点傷有

外装キズ	外装へこみ	うき	曲がり	サビ	補修跡	割れ	庫内キズ	庫内へこみ	庫内穴あき	床汚れ
