車両チェックシート

管理番号 : 0238130

車名	初年度登録	型式	形状	車台番号
日野	平成23年03月	LKG-FE7JUAG	冷凍バン	FE7JUA-10029

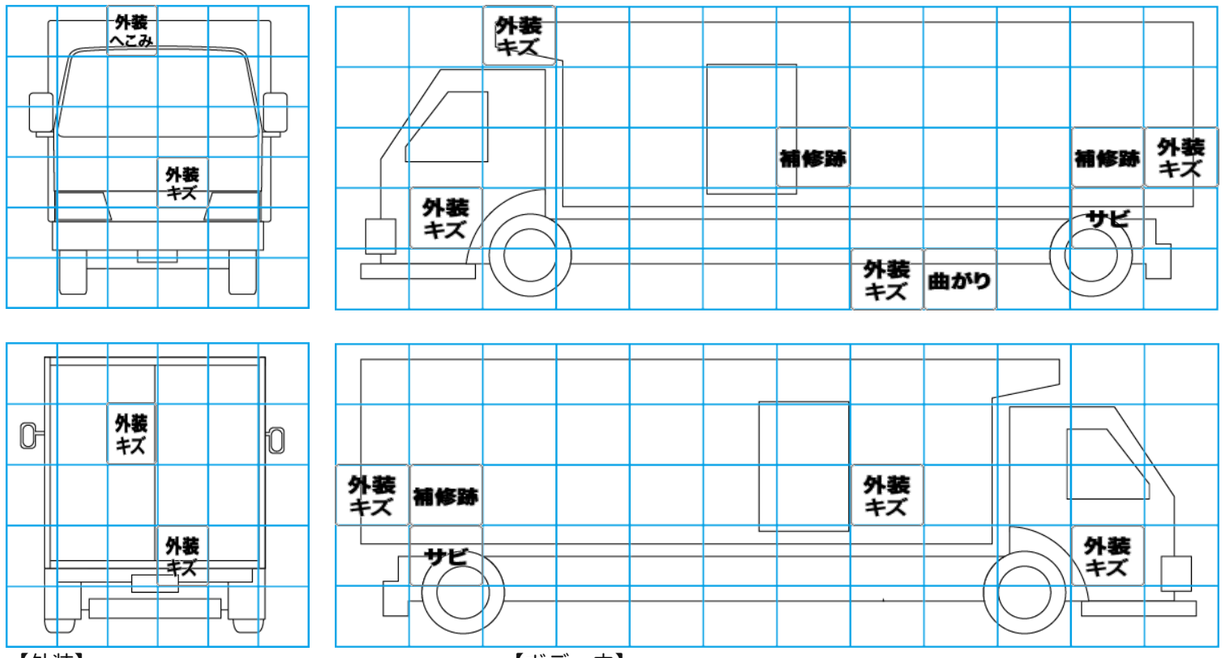
外装状態

特記事項	※2018年12月22日　344470km時エンジン交換済み（ディーラー確認・記録簿無し）。 キャブ内キズ・汚れ有。ルームランプレンズ割れ。ルーフ凹み。 ヘッドライト・フロントウィンカー社外品（純正品なし）。 エンジンキー2本（メイン）、ボディキー2本（固着の為使用不可）。
記録簿	無（）

上物名	メーカー	型式「製造番号」	年式
冷凍バン	日本フルハーフ	EMG0 「E7E0480」	平成23年
【備考】断熱：リヤ75mm・サイド50mm。ラッシングレール2段。庫内灯4ヶ。90度ストッパー。水抜き穴前後2対。間仕切り付。リヤフェンダー左右サビ。ボデー外装パネル左右ひび割れ・補修後有。			
直結/スタンバイ	菱重	TDJS70-2L2	平成23年
【備考】外気温+3.8℃　-30℃設定　+0.5℃　→　-11℃　確認（1h）。　エバファン稼働時間41734ｈ。			
跳ね上げゲート	日本フルハーフ	TLH-10G1H1J1K	平成23年
【備考】PG寸法：全長1585mm、全幅2390mm、有効長1300mm、有効幅2260mm。最大荷重1000kg。庫内リモコン付き。ラジコン欠品（受信機有）。油圧シリンダー左右滲み。閉時プラットホーム左ロック不良。

キャブコーション	フレーム番号	フレームのさび	飛石
有	確認済	無	点傷有

外装 キズ	外装 へこみ	うき	曲がり	サビ	補修跡	割れ	庫内 キズ	庫内 へこみ	庫内 穴あき	床 汚れ
