車両チェックシート

管理番号 : 0238131

車名	初年度登録	型式	形状	車台番号
日野	平成18年10月	ADG-FR1EXYG	粉粒体運搬車	FR1EXY-11203

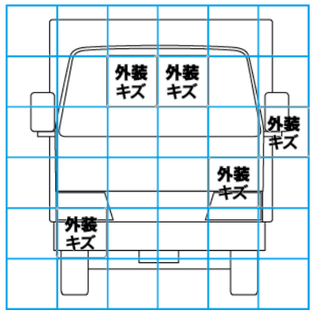
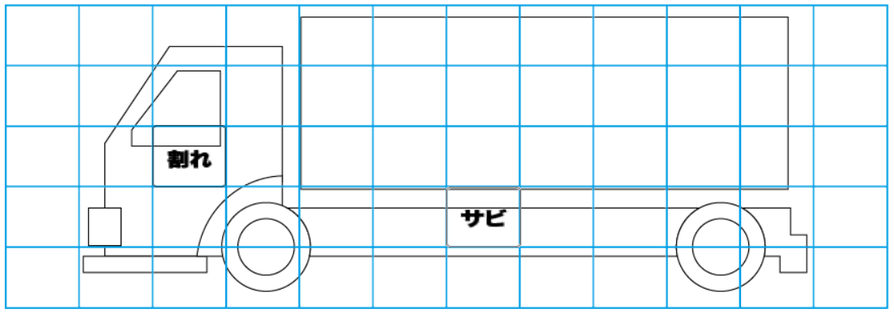
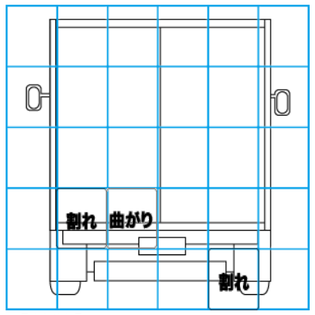
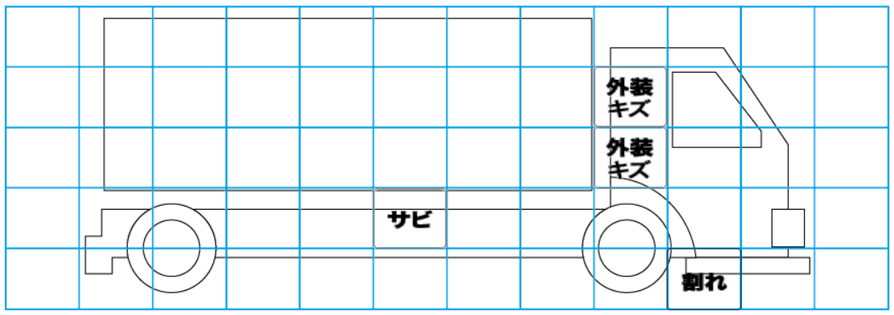
外装状態

キャブコーション	フレーム番号	フレームのさび	飛石
有	確認済	小	飛石有(リペア 可)
