車両チェックシート

管理番号 : 0238132

車名	初年度登録	型式	形状	車台番号
フルハーフ	平成18年08月	-DFPTF241BN改	コンテナトレーラー	DFPTF241BN-30005

上物名	メーカー	型式「製造番号」	年式
コンテナ車	日本フルハーフ	DFPTF241BN 「P1A3835」	平成18年08月

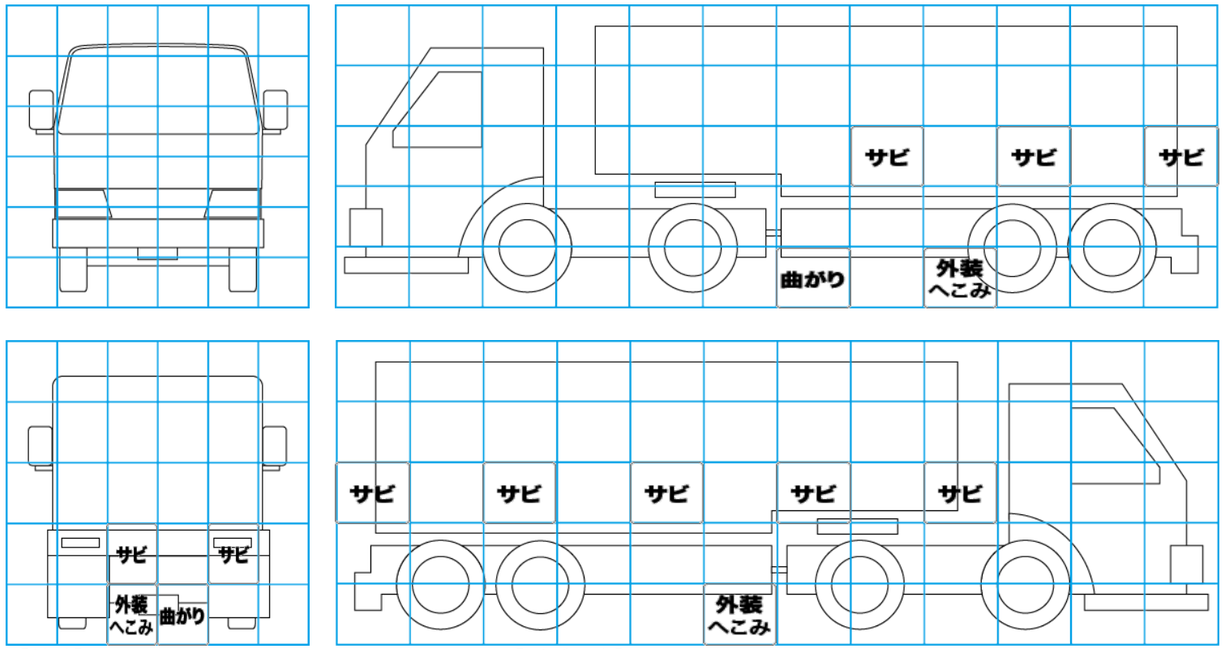
外装状態

【備考】31フィートコンテナ車。サブフレームクロスメンバー多数・曲がり、凹み。
コンテナロック装置切断欠品（車検不可）。フェリーフック2対。左リヤアングル要切断（全長オーバー）。
後部大型反射板不良。左サイドバンパー曲がり・外れ。

キャブコーション	フレーム番号	フレームのさび	飛石
有	確認済	小

特記事項　リフトアクスル付き、バックランプレンズひび、
右リヤリフレクター欠品、リヤバンパー曲がり
