車両チェックシート

管理番号 : 0238133

車名	初年度登録	型式	形状	車台番号
三菱ふそう	平成15年01月	KL-FV50LHR	トラクタ	FV50LH-720086

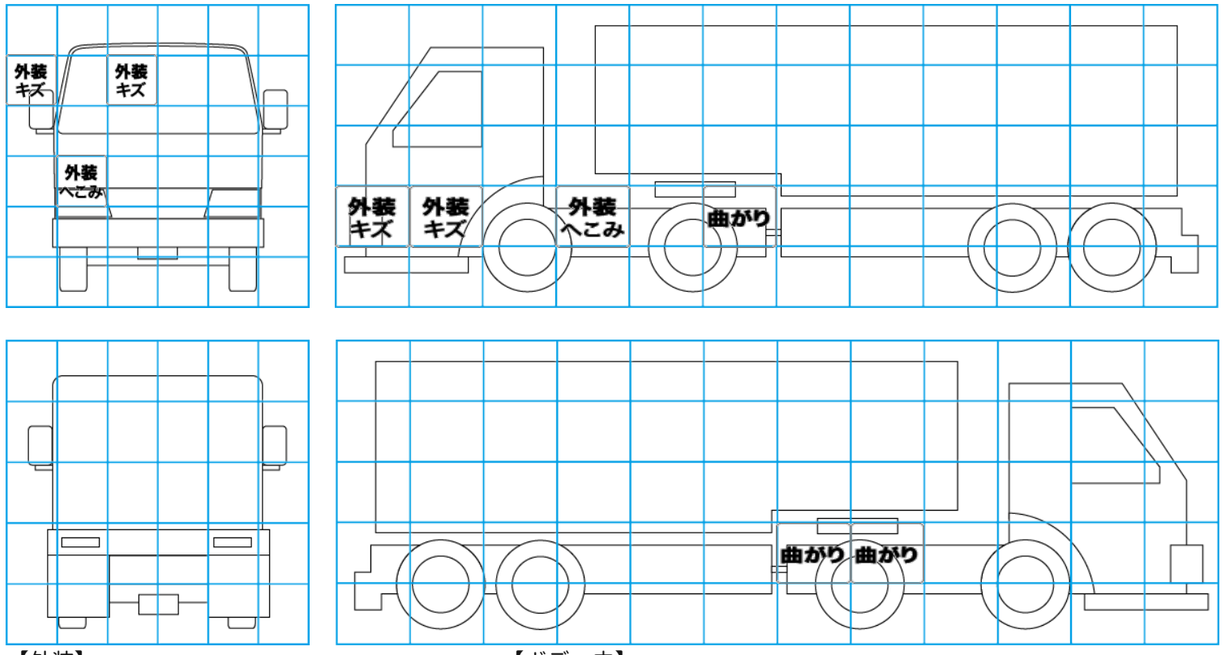
外装状態

キャブコーション	フレーム番号	フレームのさび	飛石
有	確認済	小	点傷有
