車両チェックシート

管理番号：0238137

車名	初年度登録	型式	形状	車台番号
日野	令和6年01月	2KG-GD2ABG	冷凍バン	GD2AB-104025

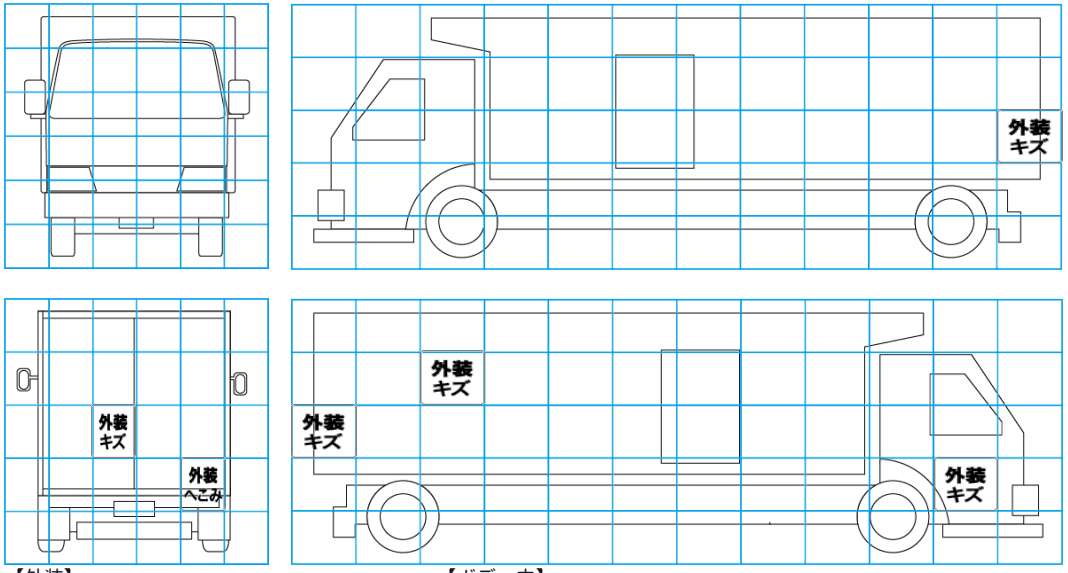
外装状態

キャブコーション	フレーム番号	フレームのさび	飛石
有	確認済	無	点傷有
