車両チェックシート

管理番号：0238146

車名	初年度登録	型式	形状	車台番号
日野	令和4年01月	2KG-FC2ABG	冷凍バン	FC2AB-130917

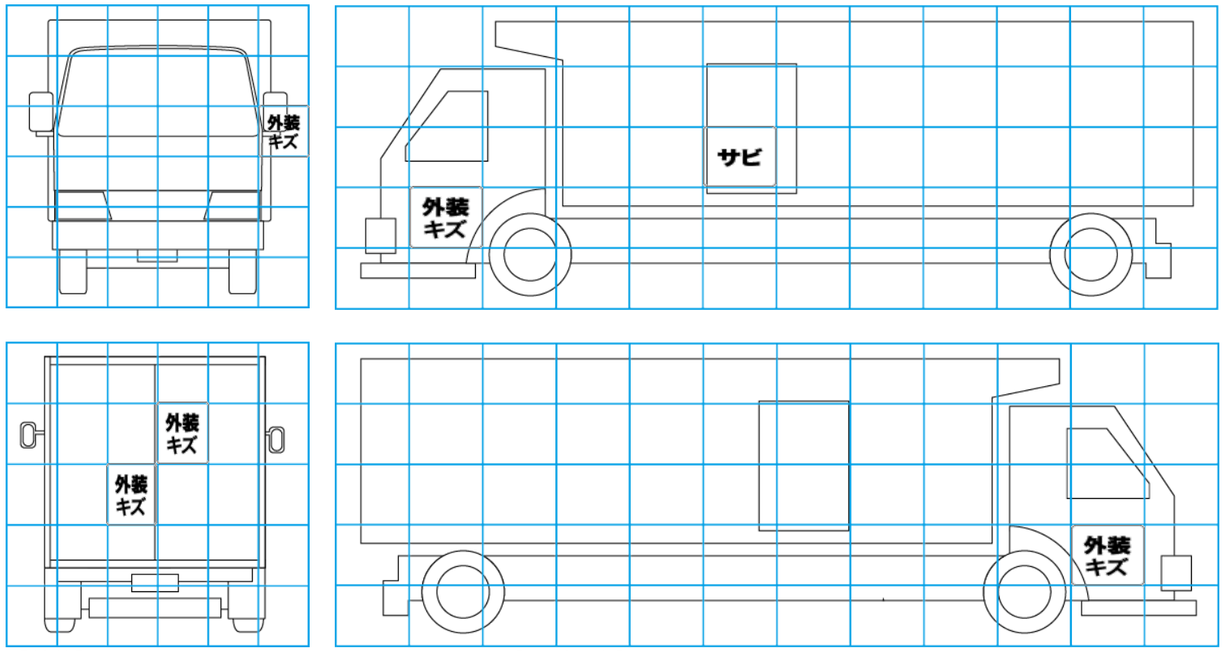
外装状態

キャブコーション	フレーム番号	フレームのさび	飛石
有	確認済	無	点傷有
