車両チェックシート

管理番号 : 0238147

車名	初年度登録	型式	形状	車台番号
三菱ふそう	令和2年09月	2PG-FS74HZ	アルミウィング	FS74HZ-520207

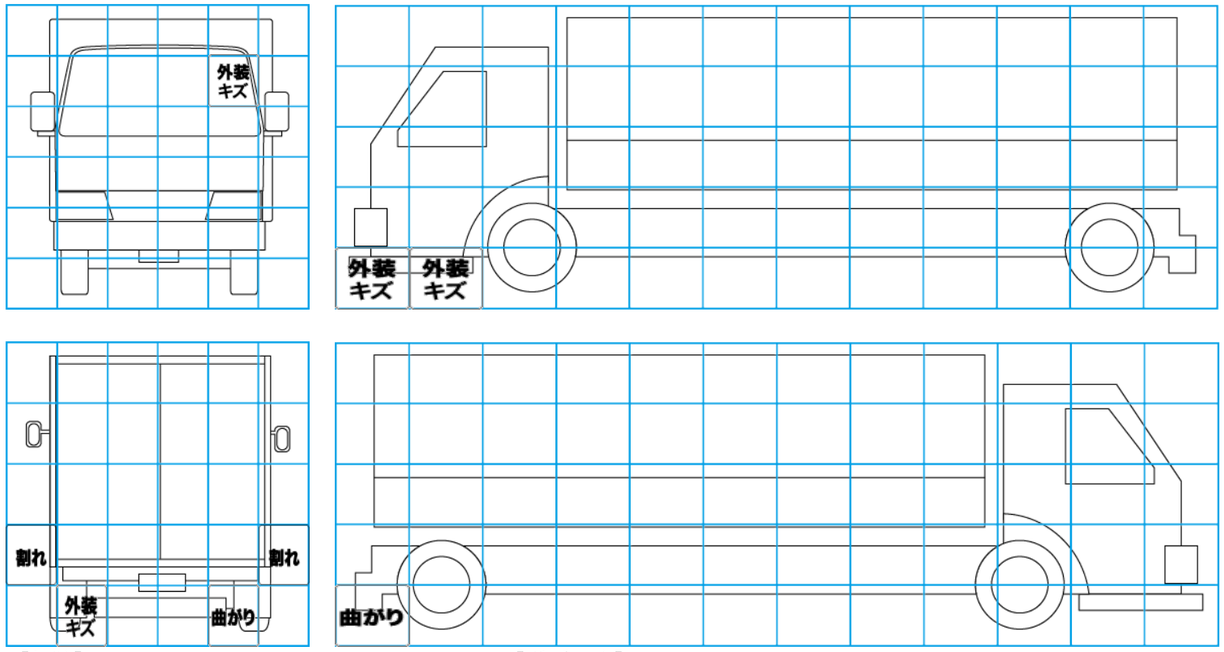
外装状態

特記事項	キャブ内 傷･汚れ小物入れ欠品 有り　マーカーランプ3ヶ所不灯 スマートキー2個　ドアキー2本　ボディキー1本
記録簿	無（）

キャブコーション	フレーム番号	フレームのさび	飛石
有	確認済	無	飛石有(リペア 可)
