車両チェックシート

管理番号 : 0238148

車名	初年度登録	型式	形状	車台番号
いすゞ	平成29年03月	QKG-CYJ77B	アルミウィング	CYJ77B-7004951

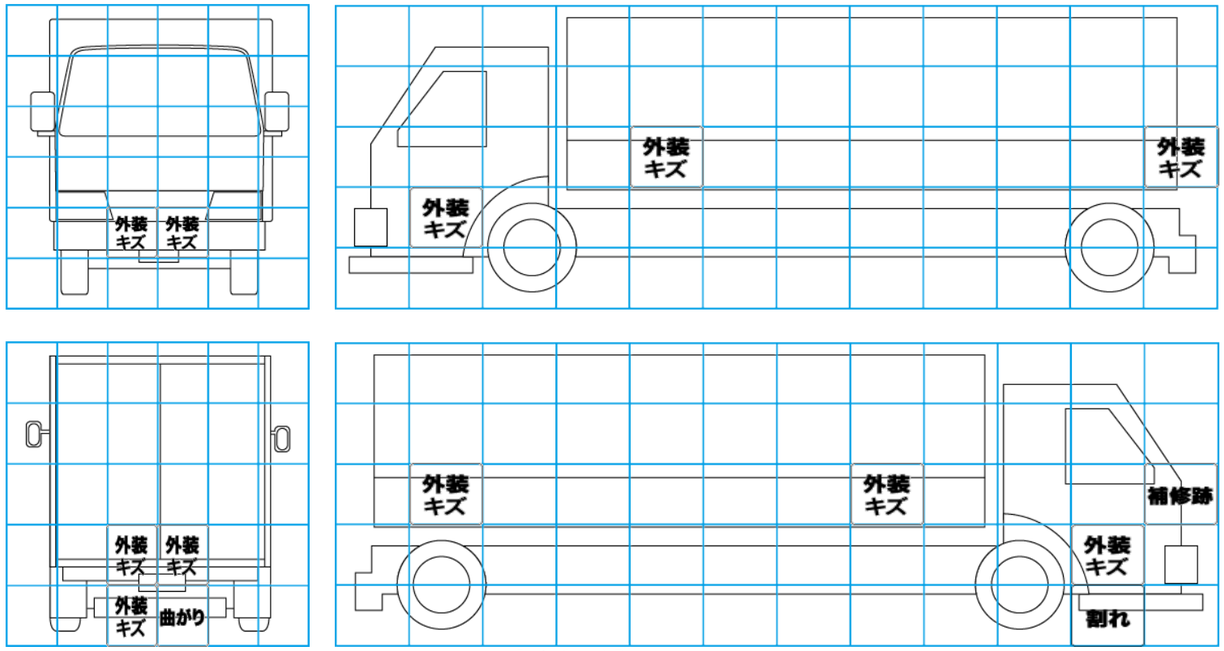
外装状態

特記事項	キャブ内キズ・汚れ有り。アイドリングストップ付。ラジエターシュラウド割れ。右ステップ割れ。右ドアヒンジ曲り。右コーナーパネル割れ（応急有り）。エンジンキー3本。キーレスリモコン1個。ボディキー2本。
記録簿	有（H30/2～R7/3）

【備考】鳥居型引き出しフック9対。ジョロダーレール4列。ラッシングレール2段。庫内灯4ヶ。ルーフ雹害有り。センターシート薄い。床削れ有り。リヤステップ曲り。看板消し塗装有り。

キャブコーション	フレーム番号	フレームのさび	飛石
有	確認済	無	点傷有
