車両チェックシート

管理番号：0238149

車名	初年度登録	型式	形状	車台番号
いすゞ	平成29年03月	QKG-CYJ77B	アルミウィング	CYJ77B-7004855

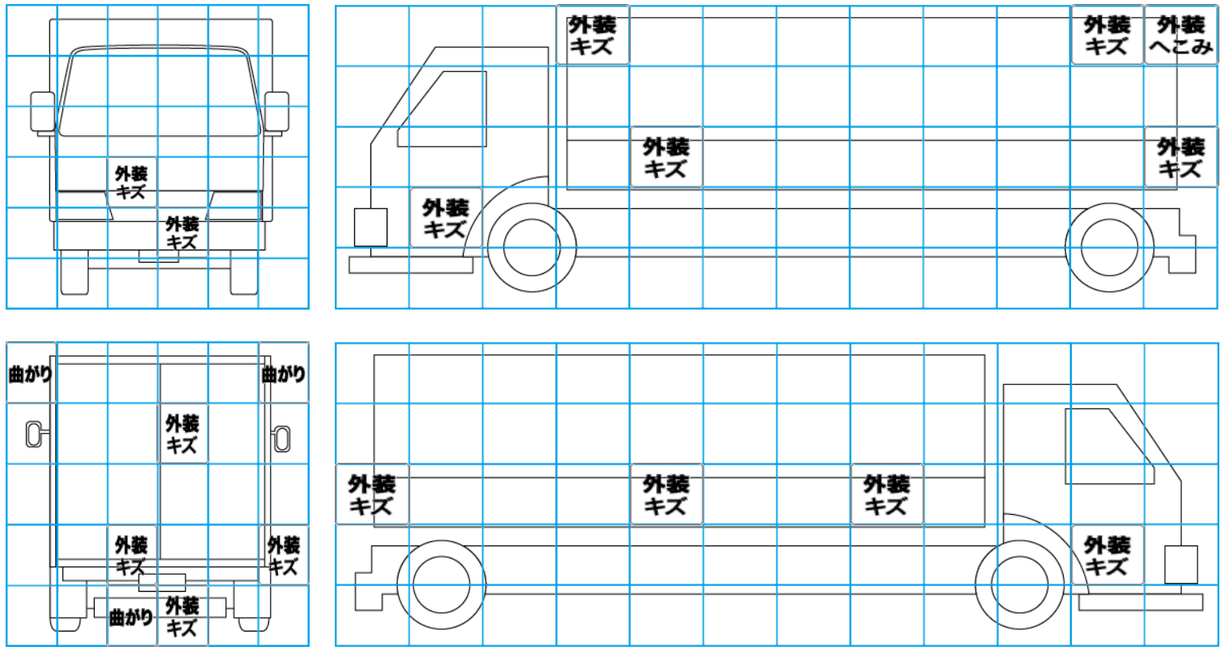
外装状態

キャブコーション	フレーム番号	フレームのさび	飛石
有	確認済	無	点傷有

外装キズ	外装へこみ	うき	曲がり	サビ	補修跡	割れ	庫内キズ	庫内へこみ	庫内穴あき	床汚れ
