車両チェックシート

管理番号：0238151

車名	初年度登録	型式	形状	車台番号
いすゞ	平成30年01月	TPG-NKR85AR	クレーン付平	NKR85-7068272

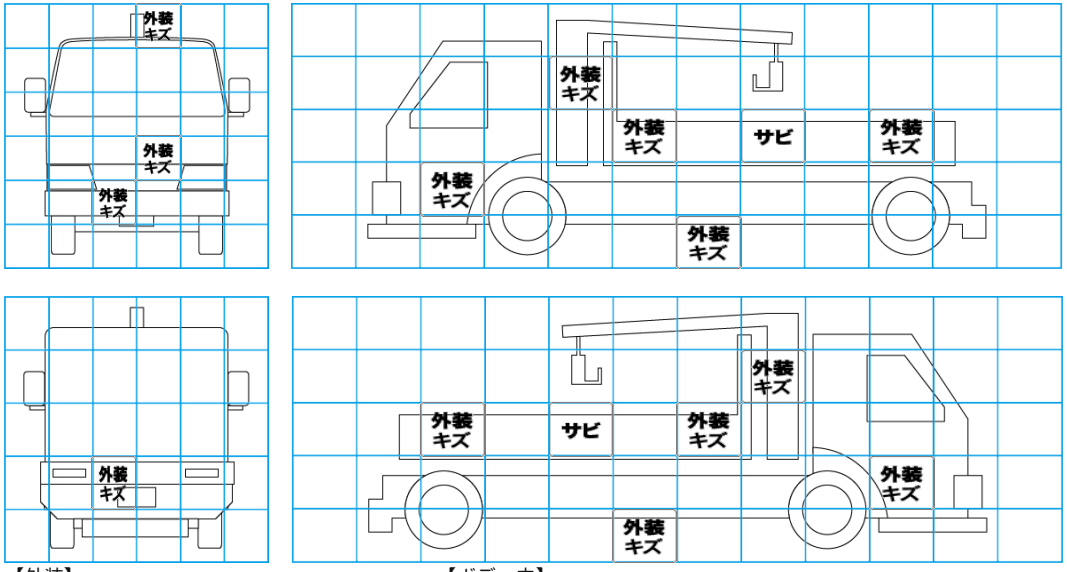
外装状態

特記事項	キャブ内キズ・汚れ有り。ルーフキズ有。 エンジンキー1本（内、キーレス付1本）。スペアー無し。
記録簿	有（H31/4～R7/10）

上物名	メーカー	型式「製造番号」	年式
平ボディ	完成品		
【備考】床フック2対。アオリロープ穴2対。右後方横ネタ腐食、割れ有。			
クレーン３段	ユニック	URG263 「G300113」	平成30年01月
【備考】2.63t。フックイン。アウトリガー標準幅。			
【備考】

キャブコーション	フレーム番号	フレームのさび	飛石
有	確認済	小	点傷有
