UJ GROUP 車両チェックシート　管理番号：0337116

車名	初年度登録	型式	形状	車台番号
UDトラックス	平成30年6月	2RG-BRR90T2	アルミウィング	BRR90-7000280

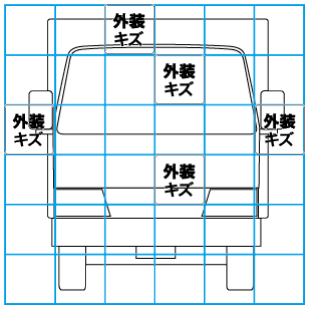
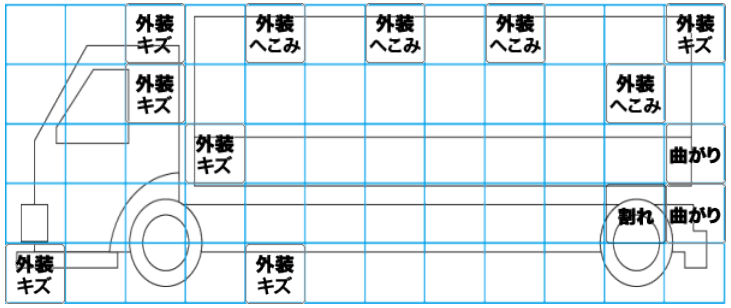
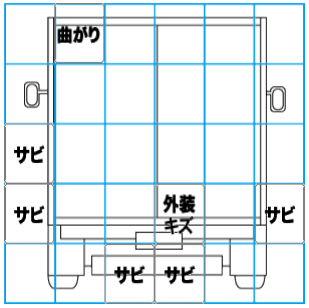
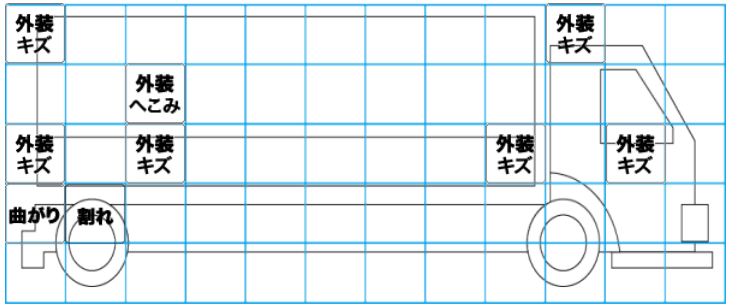
外装状態

キャブコーション	フレーム番号	フレームのさび	飛石
有	確認済	中	飛石有(リペア 不可)

外装キズ	外装へこみ	うき	曲がり	サビ	補修跡	割れ	庫内キズ	庫内へこみ	庫内穴あき	床汚れ

特記事項 エンジンキー１本、アドブルーキー１本、ボデーキー２本、リヤバンパーコーナープロテクター欠、ウイング左右上部リベット欠損箇所有り、タイヤ空気圧モニタ付き、スピードリミッター100km/h設定(記録簿有り)、運転席ドア枠トリム割れ、ダッシュボード用品取付け穴
