UJ GROUP 車両チェックシート　管理番号：0337133

車名	初年度登録	型式	形状	車台番号
日野	平成29年12月	QKG-FE7JPAG	冷凍バン	FE7JPA-12261

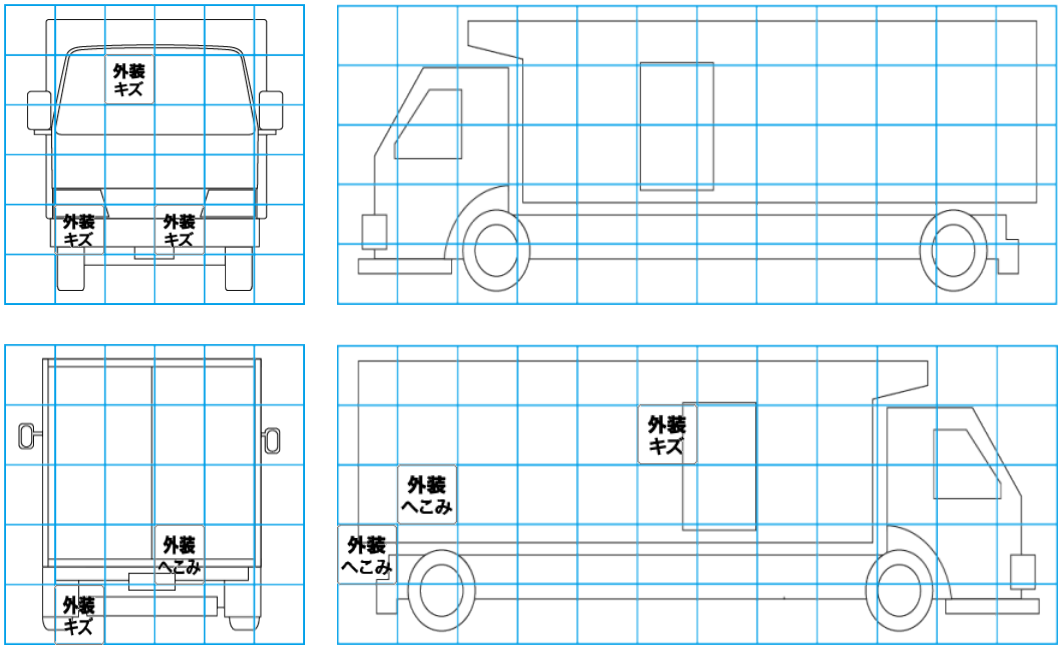
外装状態

キャブコーション	フレーム番号	フレームのさび	飛石
有	確認済	小	点傷有

外装キズ	外装へこみ	うき	曲がり	サビ	補修跡	割れ	庫内キズ	庫内へこみ	庫内穴あき	床汚れ
