車両チェックシート

管理番号 : 0338012

車名	初年度登録	型式	形状	車台番号
日野	令和5年07月	2RG-XZU712M	冷凍バン	XZU712-0015273

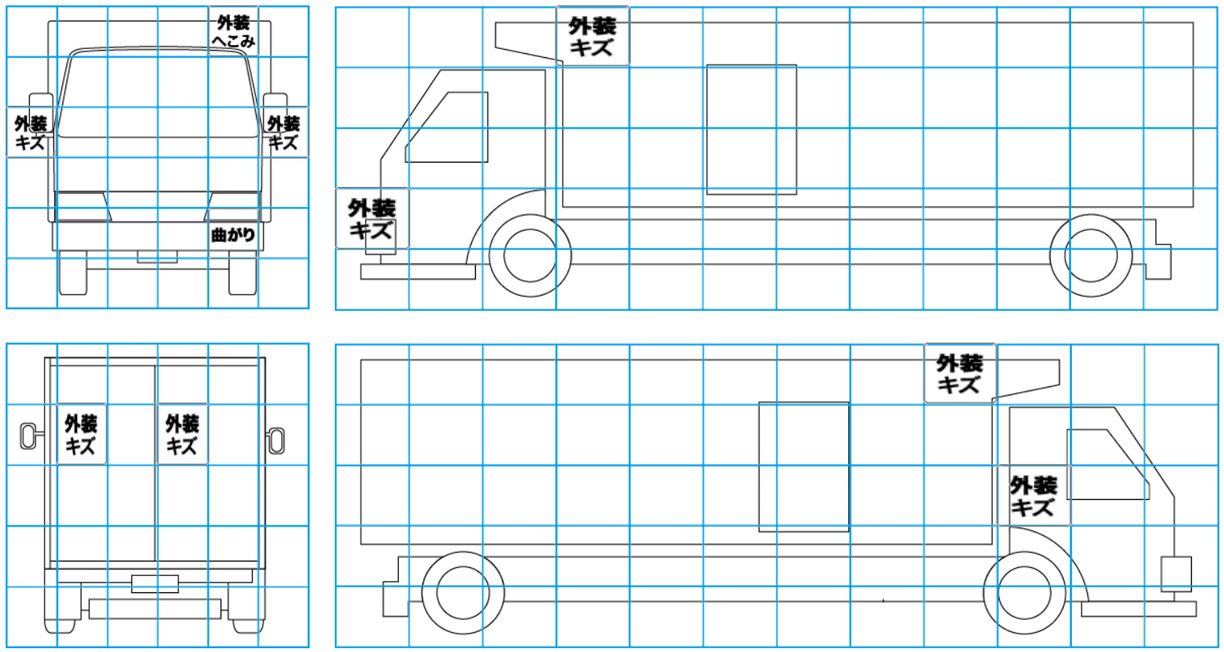
外装状態

特記事項	エンジンキー3本(メイン2スペア1)、ボデーキー4本、キャブルーフ凹み
記録簿	有（R7/7）

キャブコーション	フレーム番号	フレームのさび	飛石
有	確認済	無	無
