車両チェックシート

管理番号：0338021

車名	初年度登録	型式	形状	車台番号
日野	平成28年10月	QPG-FW1EXEG	アルミウィング	FW1EXE-16508

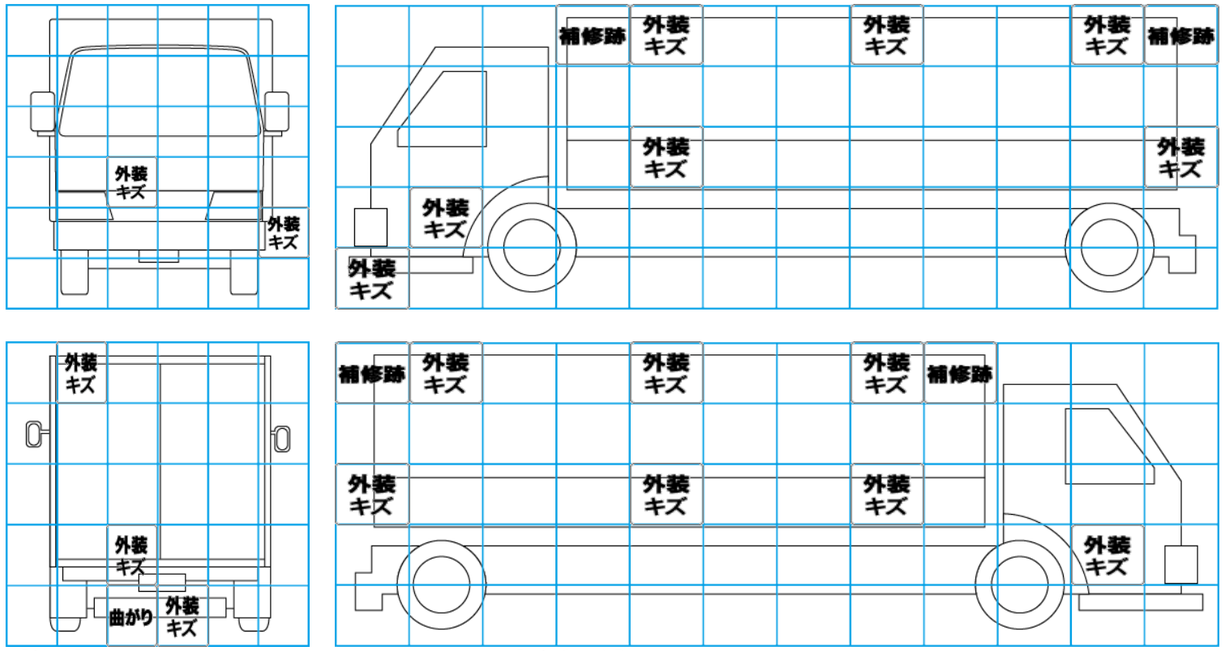
外装状態

キャブコーション	フレーム番号	フレームのさび	飛石
有	確認済	小	点傷有

外装キズ
外装キズ
外装キズ
外装キズ
外装キズ
外装キズ
外装キズ
外装キズ
補修跡
外装キズ
外装キズ
外装キズ
外装キズ
外装キズ
外装キズ
外装キズ
