車両チェックシート

管理番号 : 0338023

車名	初年度登録	型式	形状	車台番号
UDトラックス	平成27年02月	QKG-CD5ZA	アルミウィング	CD5ZA-30678

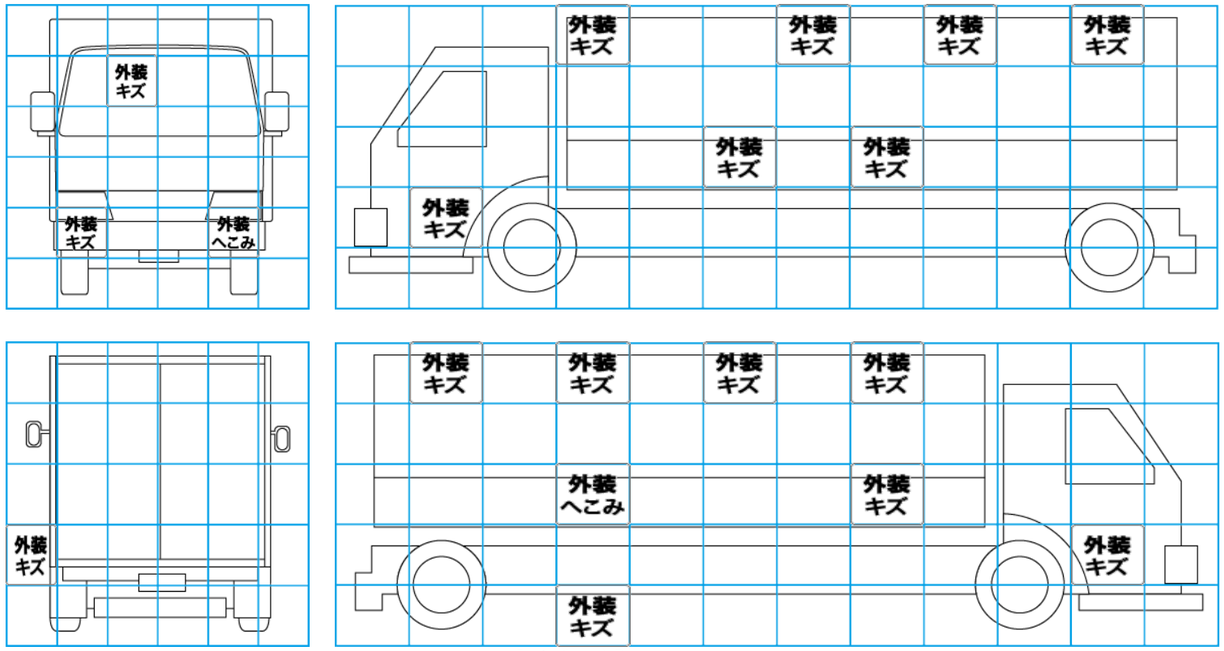
外装状態

特記事項	オートクルーズ付き。キャブ内キズ・汚れ・ビス穴有。右ドアヒンジ歪み（閉まり悪い）。インパネポケット欠品。メイン燃料タンクキャップキーロック不良。 エンジンキー1本、燃料タンクキー2本、AdBlueタンクキー1本、ボディキー1本。
記録簿	有（H27/11～R7/10）

キャブコーション	フレーム番号	フレームのさび	飛石
有	確認済	無	飛石有(リペア 不可)
