車両チェックシート

管理番号 : 0338024

車名	初年度登録	型式	形状	車台番号
トヨタ	令和1年01月	QDF-KDY231	平ボディ	KDY231-8037234

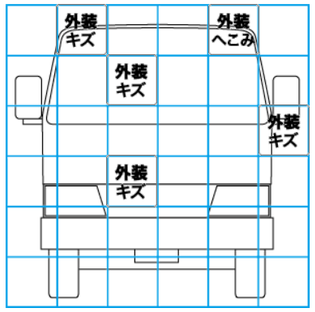
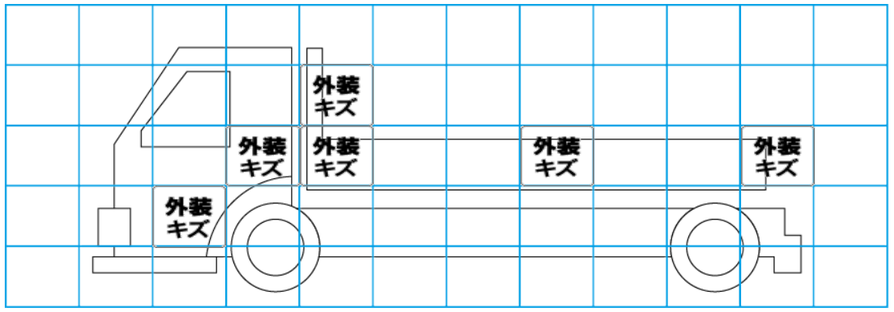
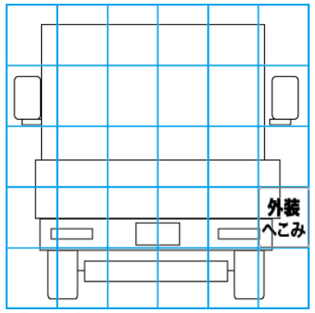
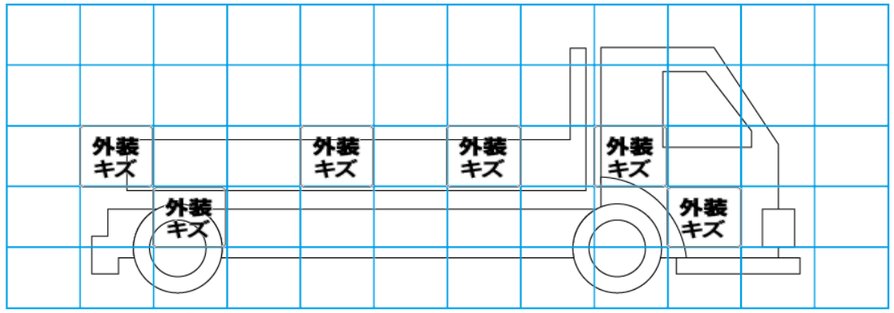
特記事項	エンジンキー1本、エンジン馬力144ps、キャブルーフ凹み有り 100,693kmにてタイミングベルト交換済み
記録簿	有（R2/7～R7/1）

【備考】コーション無し、ロープフック左右7対前2ケ後ろ2ケ、床面コンパネ張り、木製鳥居有り、左側工具箱、荷台キズ汚れ有り

キャブコーション	フレーム番号	フレームのさび	飛石
有	確認済	無	点傷有
