車両チェックシート

管理番号：0338028

車名	初年度登録	型式	形状	車台番号
日野	令和5年03月	2KG-FD2ABG	アルミウィング	FD2AB-132656

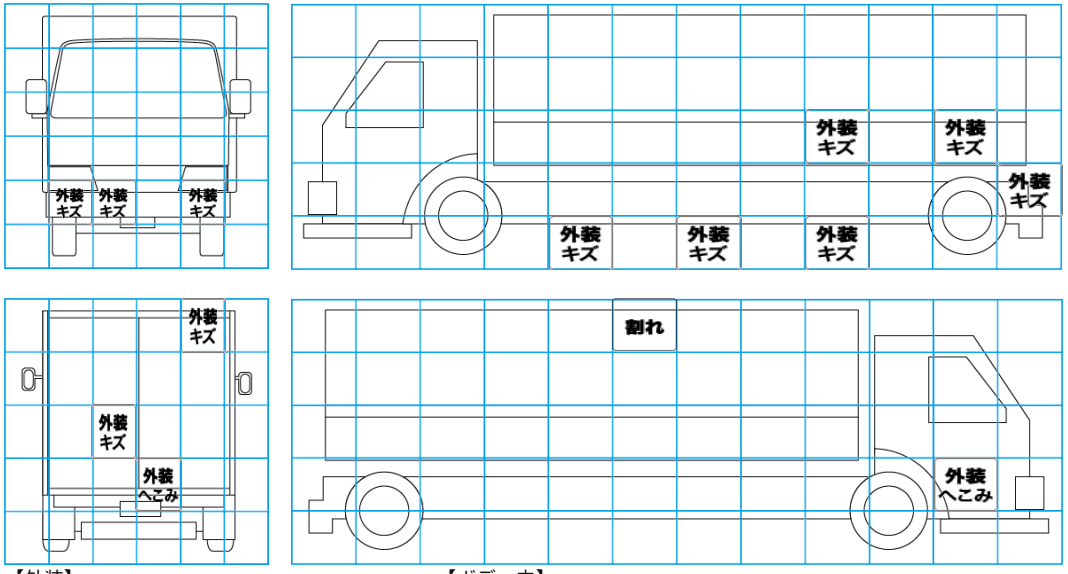
外装状態

特記事項　キャブ内キズ・汚れ有。左前車高灯不灯。
エンジンキー3本（メイン×2、スペア×1）、ボデーキー2本。
記録簿　有（R6/2～R7/7）

上物名	メーカー	型式「製造番号」	年式
アルミウイング	トランテックス	「W096J49」	令和4年
【備考】ラッシングレール2段。鳥居形引き出しフック5対。庫内灯3ヶ。庫内内張り穴あき有。 床キズ・汚れ有。右ウィング外装穴あき。観音扉ロックバー凹み。			
格納ゲート/ラジコン	トランテックス	TRAK10-6495D 「S2212008803」	令和4年
【備考】PG寸法：全長1550mm、全幅2380mm、有効長1290mm、有効幅2315mm。最大荷重1000kg。 ラジコン付き。庫内リモコン付き。			
【備考】

キャブコーション	フレーム番号	フレームのさび	飛石
有	確認済	無	点傷有
