車両チェックシート

管理番号：0338031

車名	初年度登録	型式	形状	車台番号
日野	令和5年03月	2KG-FD2ABG	アルミウィング	FD2AB-132838

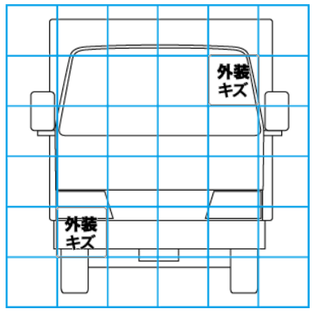
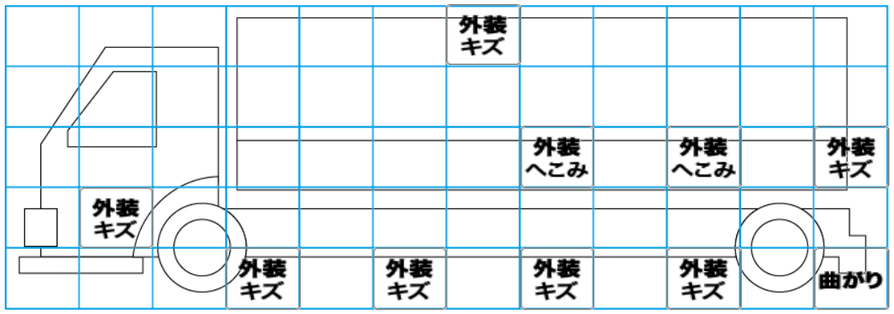
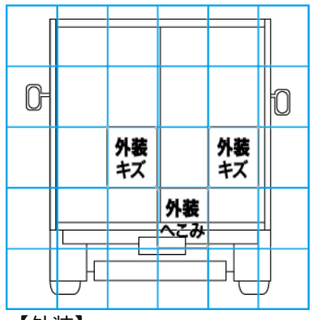
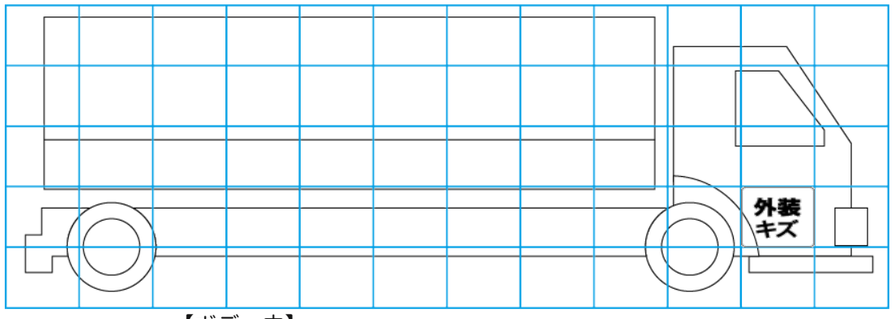
キャブコーション	フレーム番号	フレームのさび	飛石
有	確認済	無	飛石有(リペア 不可)

外装キズ	外装へこみ	うき	曲がり	サビ	補修跡	割れ	庫内キズ	庫内へこみ	庫内穴あき	床汚れ
