車両チェックシート

管理番号：0338033

車名	初年度登録	型式	形状	車台番号
日野	令和2年10月	2PG-FD2ABG	アルミウィング	FD2AB-119856

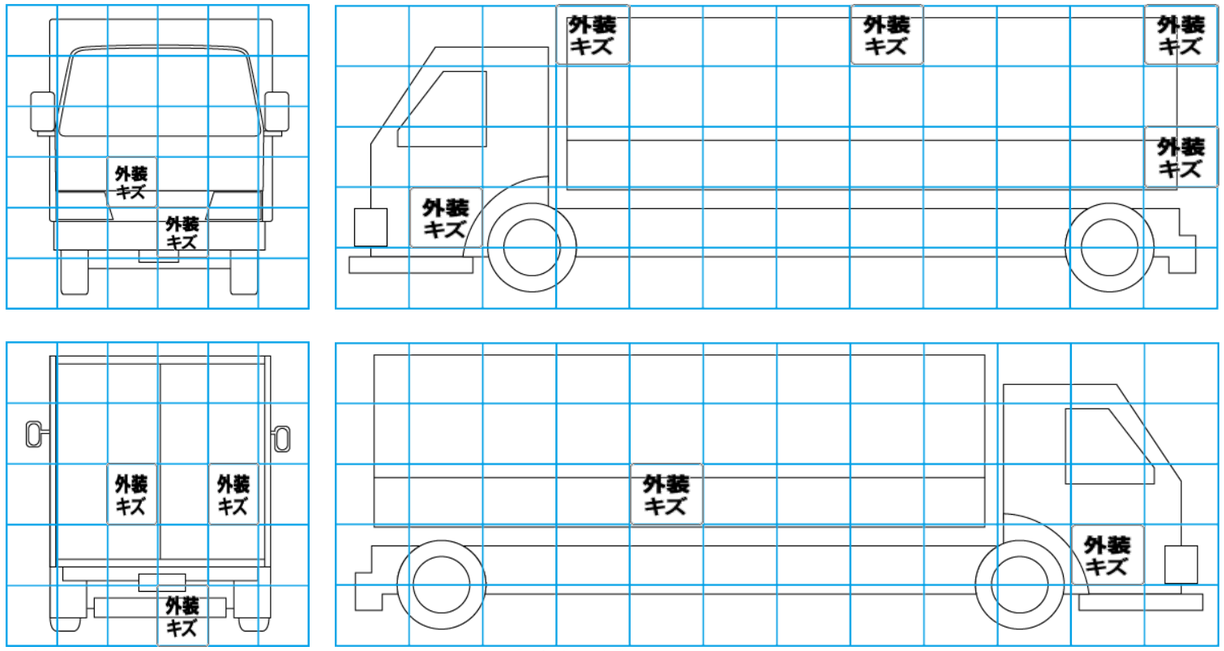
外装状態

キャブコーション	フレーム番号	フレームのさび	飛石
有	確認済	無	点傷有

外装キズ	外装へこみ	うき	曲がり	サビ	補修跡	割れ	庫内キズ	庫内へこみ	庫内穴あき	床汚れ
