車両チェックシート

管理番号：0338035

車名	初年度登録	型式	形状	車台番号
三菱ふそう	令和2年07月	2KG-FK65FZ	冷凍バン	FK65FZ-605438

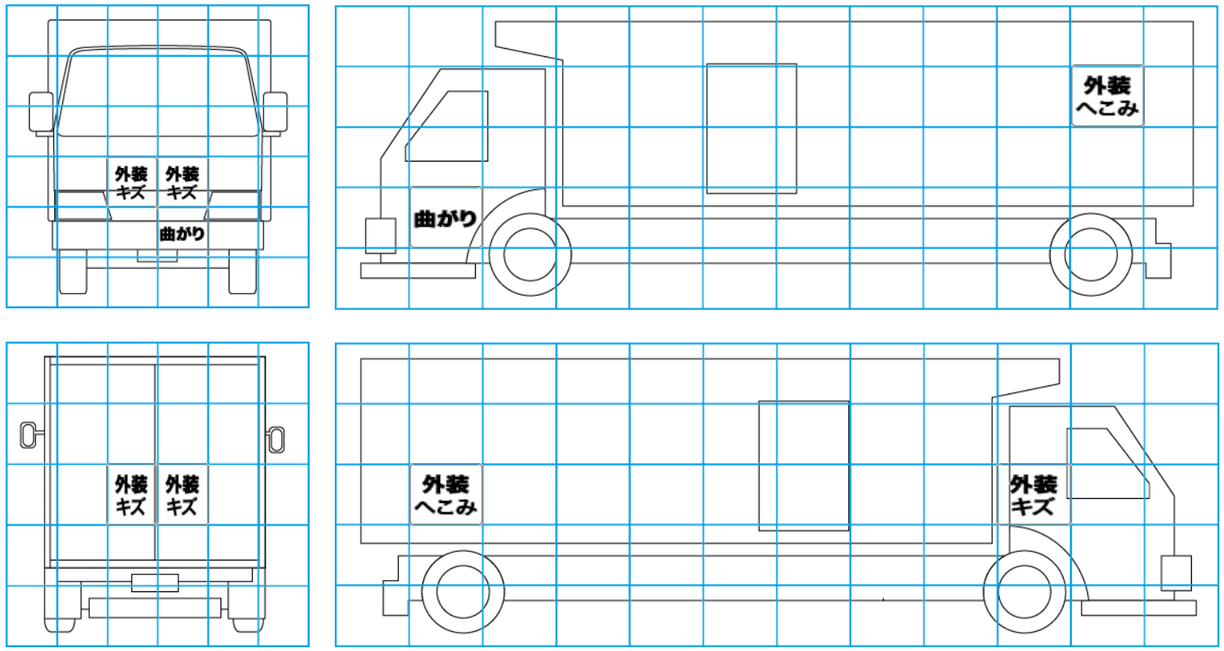
外装状態

特記事項　キャブ天井凹み　マーカーランプ不灯4ヶ所　キャブ内 傷･汚れ 有り
メインキー2本　キーレスリモコン1個　ボディキー4本

キャブコーション	フレーム番号	フレームのさび	飛石
有	確認済	無	点傷有
