車両チェックシート

管理番号：0338036

車名	初年度登録	型式	形状	車台番号
日野	令和1年05月	2DG-SH1EDGG	トラクタ	SH1EDG-101600

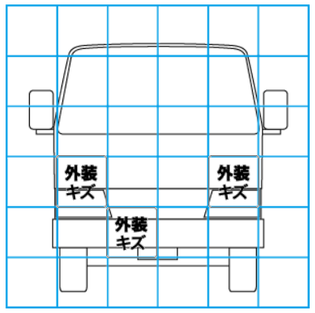
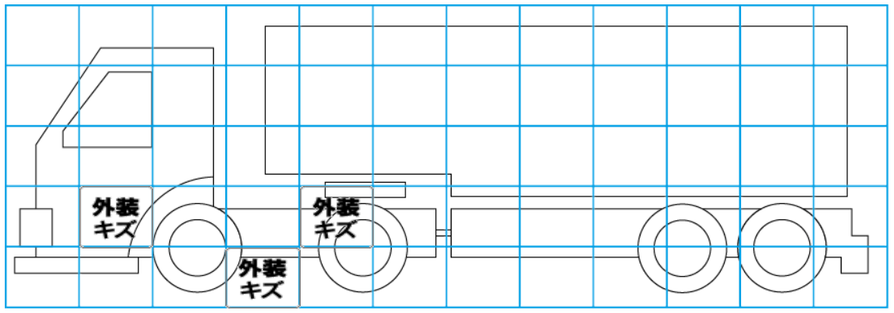
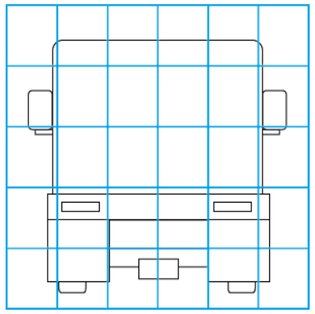
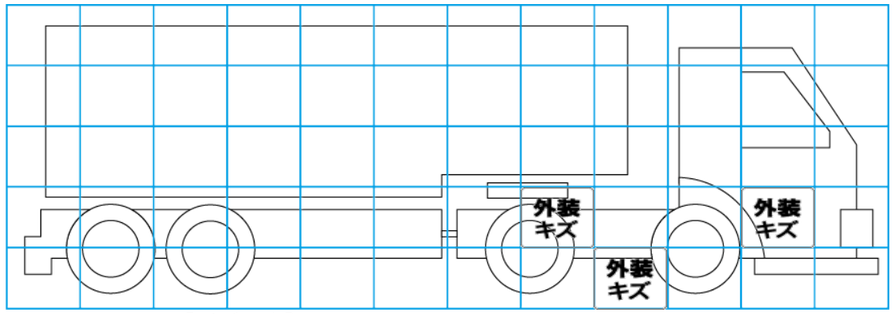
外装状態

キャブコーション	フレーム番号	フレームのさび	飛石
有	確認済	無	点傷有

特記事項	キャブ内キズ・汚れ有り。インパネポケット欠品。エンジンキー3本（メインキー2本）。キーレスリモコン1個。
記録簿	有（R1/8～R7/7）
