車両チェックシート

管理番号：0338040

車名	初年度登録	型式	形状	車台番号
UDトラックス	平成29年03月	QKG-CG5ZA	アルミウィング	JNCMM90G1HU017282

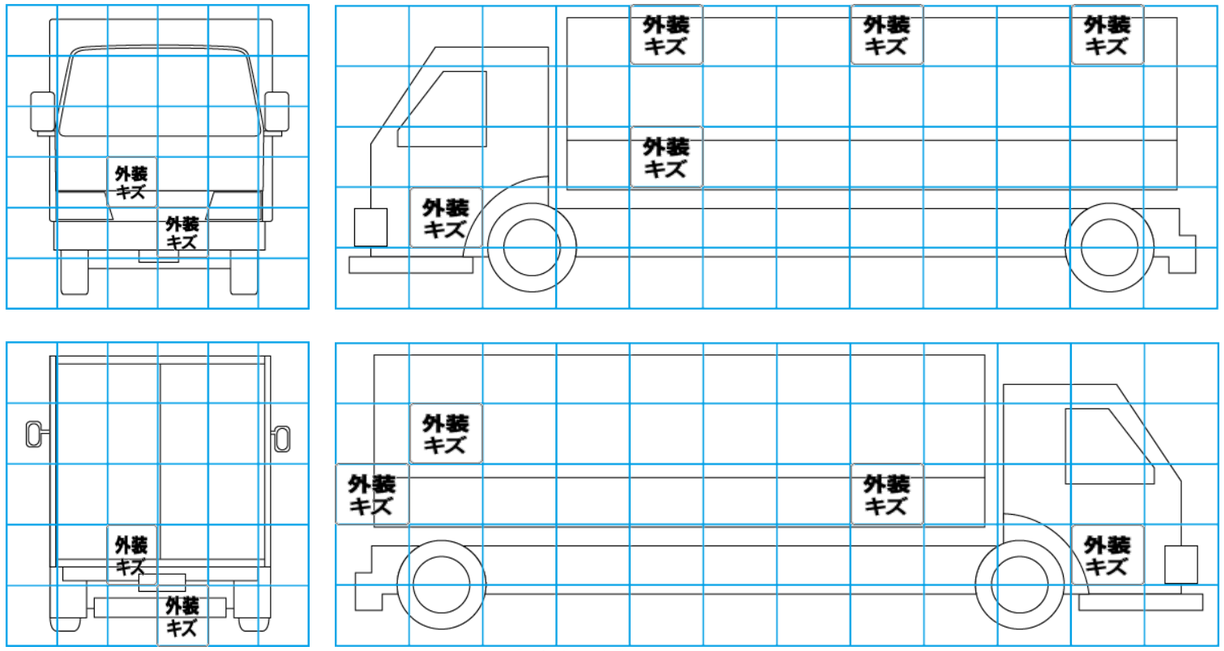
外装状態

キャブコーション	フレーム番号	フレームのさび	飛石
有	確認済	無	点傷有

特記事項　キャブ内キズ・汚れ有。
エンジンキー3本（メイン1本）。燃料タンクキー2本。ボディキー2本。AdBlueタンクキー2本。
