車両チェックシート

管理番号：0338041

車名	初年度登録	型式	形状	車台番号
いすゞ	平成29年02月	QKG-CYJ77B	アルミウィング	CYJ77B-7004761

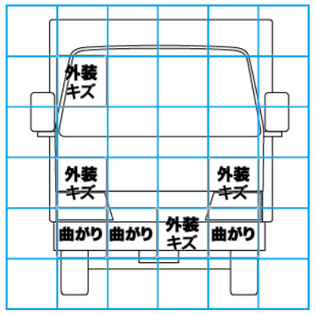
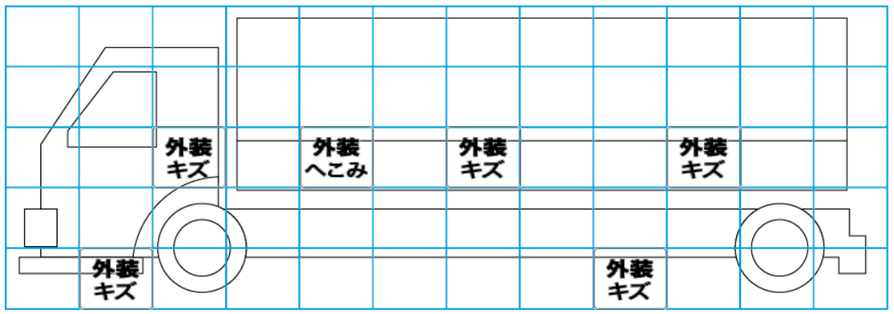
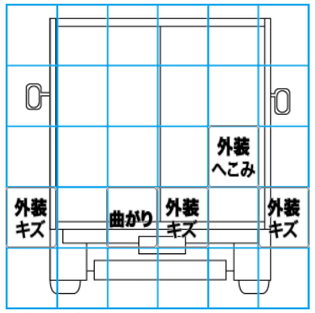
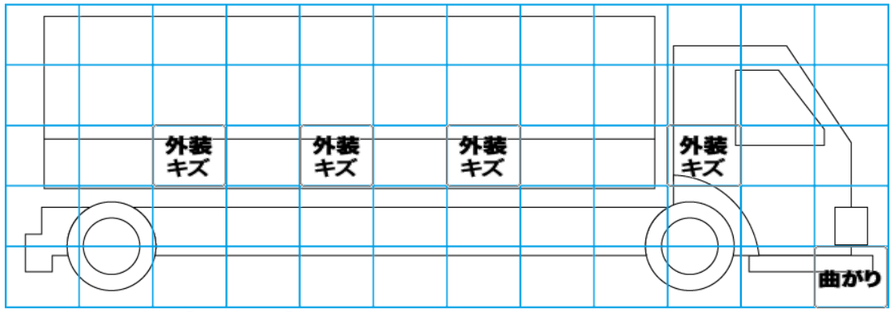
外装状態

外装キズ	外装へこみ	うき	曲がり	サビ	補修跡	割れ	庫内キズ	庫内へこみ	庫内穴あき	床汚れ

特記事項	キャブ内 傷･汚れ･ビス穴･配線穴 有り　ボディ左ウィング天井穴あき補修跡 メインキー2本　キーレスリモコン1個　燃料タンクキー2本　AdBlueタンクキー1本　ボディキー3本
記録簿	有（H29/5～R7/6）
