日付：R8. 03/19

車両チェックシート

管理番号：0338050

車名	初年度登録	型式	形状	車台番号
三菱ふそう	令和4年02月	2PG-FS74HZ	アルミウィング	FS74HZ-530868

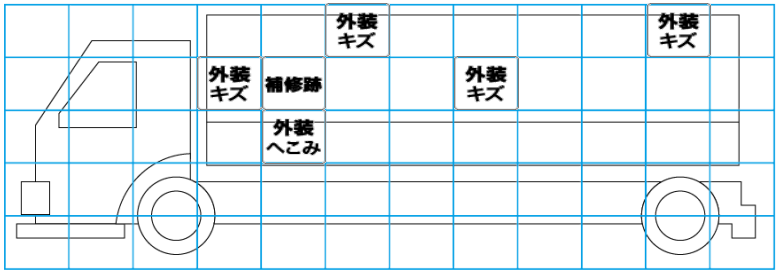
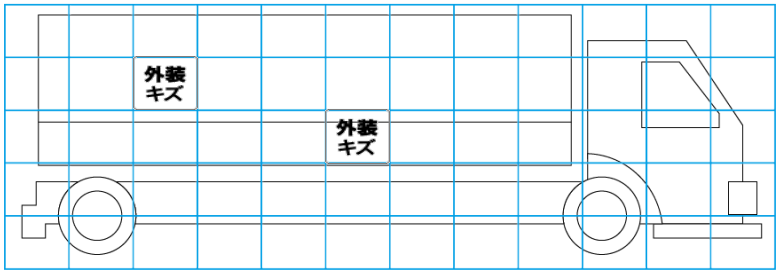
【外装】　【ボデー内】

キャブコーション	フレーム番号	フレームのさび	飛石
有	確認済	無	飛石有(リペア 不可)

外装キズ	外装へこみ	うき	曲がり	サビ	補修跡	割れ	庫内キズ	庫内へこみ	庫内穴あき	床汚れ
