車両チェックシート

管理番号：0338051

車名	初年度登録	型式	形状	車台番号
UDトラックス	令和3年05月	2PG-CW5CA	冷凍ウィング	JNCMBP0D9LU053309

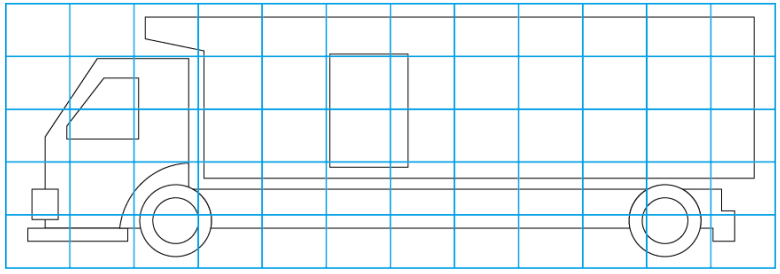
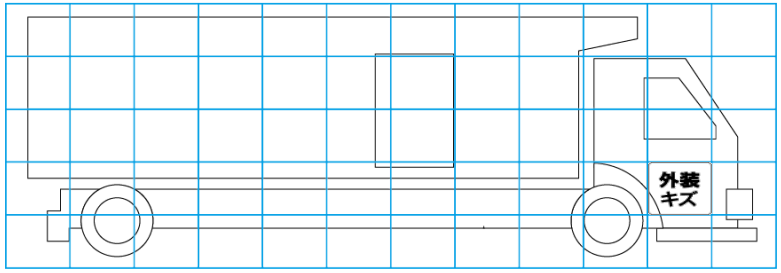
外装状態

特記事項	キャブ内キズ・汚れ有。 エンジンキー3本、キーレスリモコン1個、燃料タンクキー3本。
記録簿	有（R7/5～R7/11）

キャブコーション	フレーム番号	フレームのさび	飛石
有	確認済	無	点傷有
