車両チェックシート

管理番号：0338052

車名	初年度登録	型式	形状	車台番号
UDトラックス	令和3年04月	2PG-CW5CA	冷凍ウィング	JNCMB02D9MU058662

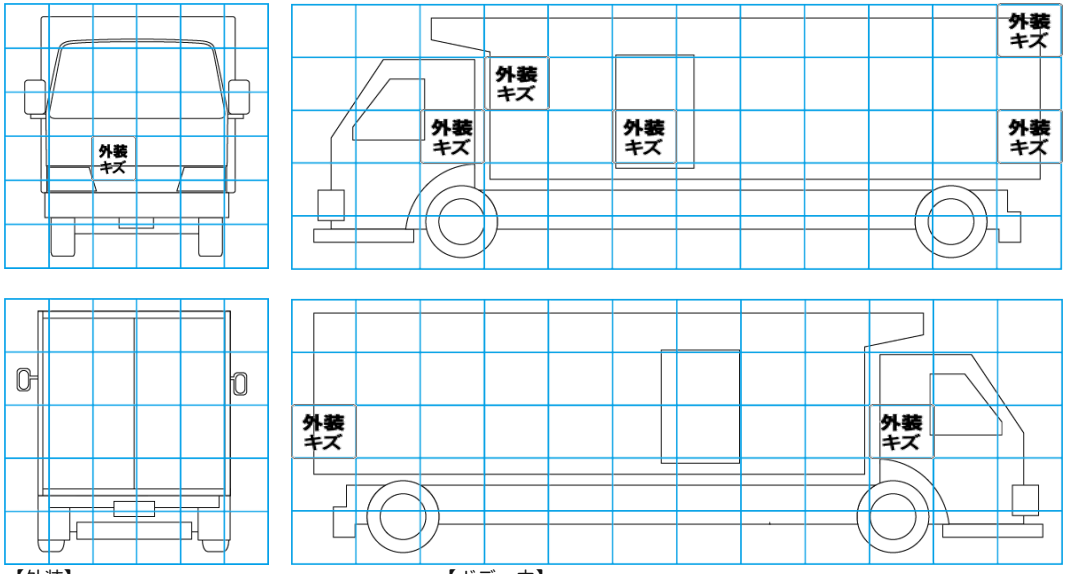
外装状態

キャブコーション	フレーム番号	フレームのさび	飛石
有	確認済	無	点傷有
