車両チェックシート

管理番号：0338055

車名	初年度登録	型式	形状	車台番号
いすゞ	令和2年08月	2PG-CYJ77C	冷凍ウィング	CYJ77C-7012987

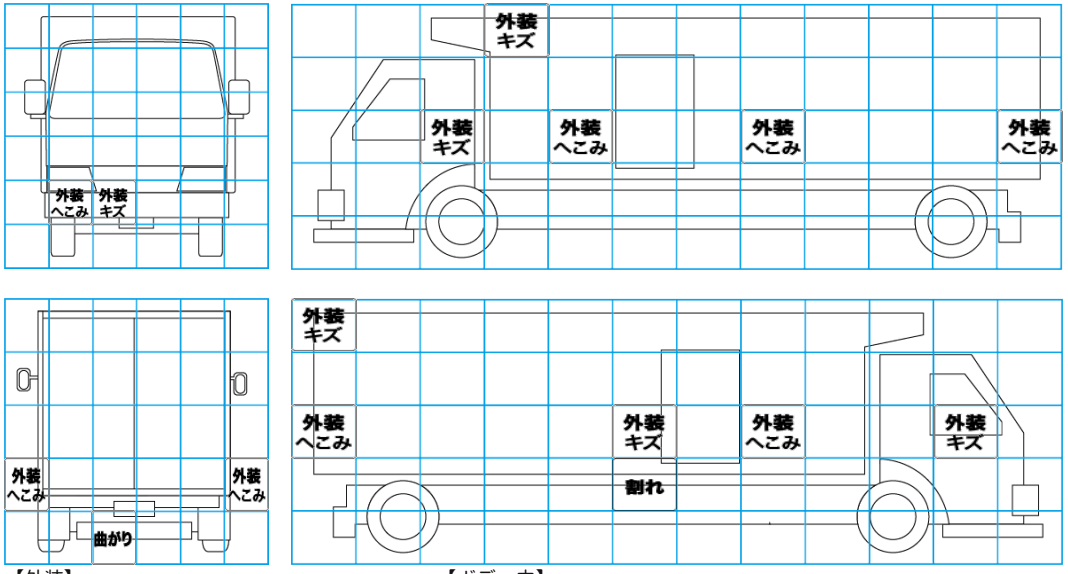
外装状態

特記事項	キャブ内キズ・汚れ有。安全窓内窓、ヒンジ割れ・外れ。 アイドリングストップ付き。オートクルーズ付き。バッテリーサイズ130F51×2。 エンジンキー１本（メイン、キーレス付）。
記録簿	有（R7/9）

【備考】ラッシングレール2段。ジョロダーレール4列。庫内灯6ヶ。エアーラインレール2列。
水抜き穴前後2対。ウィングスイッチ前後2対。看板跡有。左観音扉ヒンジ曲がり、開閉重い。
前立て凹み。リヤステップ曲がり。リヤ台枠凹み。

キャブコーション	フレーム番号	フレームのさび	飛石
有	確認済	小	点傷有
