車両チェックシート

管理番号：0338059

車名	初年度登録	型式	形状	車台番号
いすゞ	令和1年02月	TPG-NLR85AN	冷凍バン	NLR85-7037374

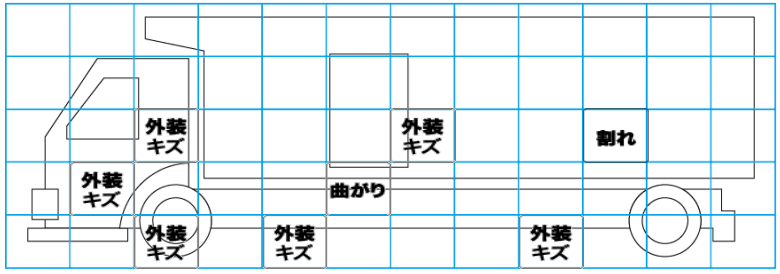
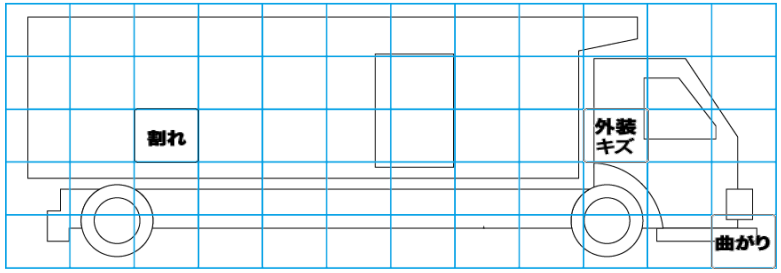
キャブコーション	フレーム番号	フレームのさび	飛石
有	確認済	無	点傷有

外装キズ	外装へこみ	うき	曲がり	サビ	補修跡	割れ	庫内キズ	庫内へこみ	庫内穴あき	床汚れ
