車両チェックシート

管理番号：0338060

車名	初年度登録	型式	形状	車台番号
いすゞ	令和1年01月	2PG-FRR90S2	冷凍バン	FRR90-7136906

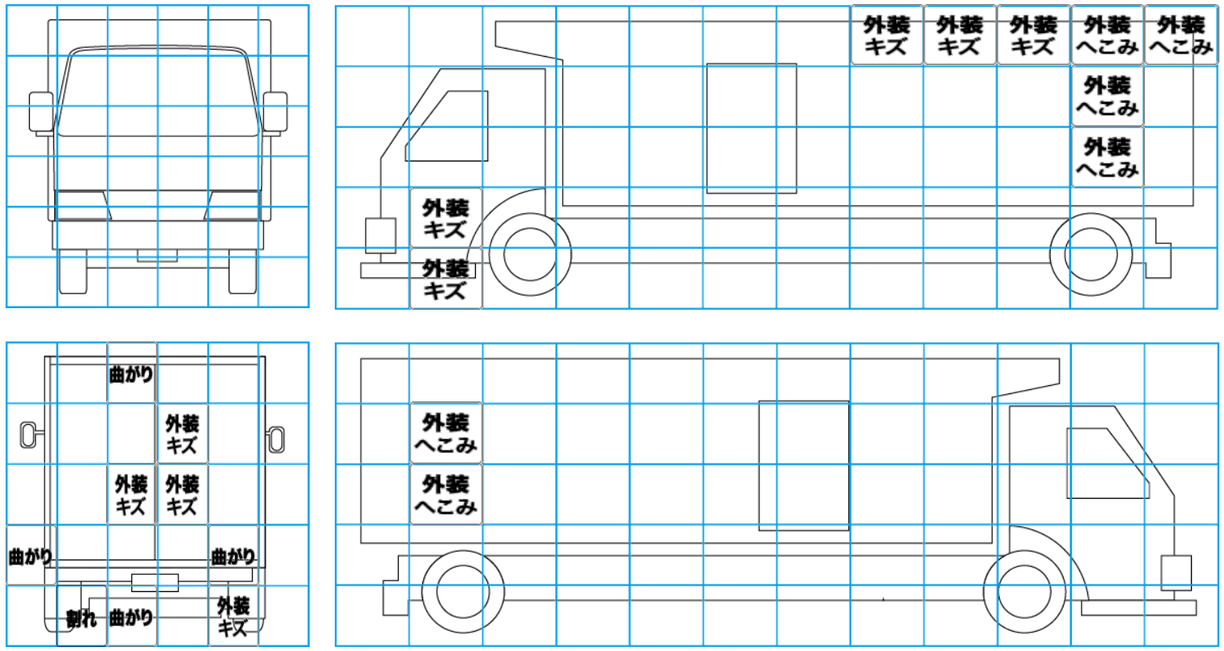
外装状態

キャブコーション	フレーム番号	フレームのさび	飛石
有	確認済	小	点傷有

外装キズ	外装へこみ	うき	曲がり	サビ	補修跡	割れ	庫内キズ	庫内へこみ	庫内穴あき	床汚れ
