車両チェックシート

管理番号：0338062

車名	初年度登録	型式	形状	車台番号
日野	平成30年08月	TPG-XZC710M	アルミ平	XZC710-0003817

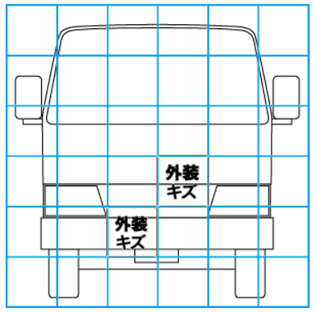
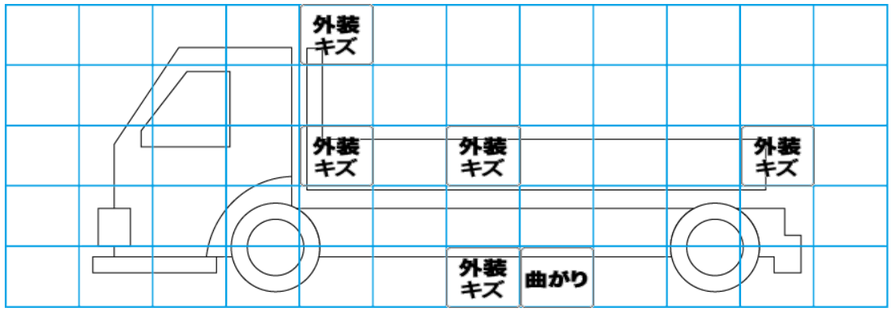
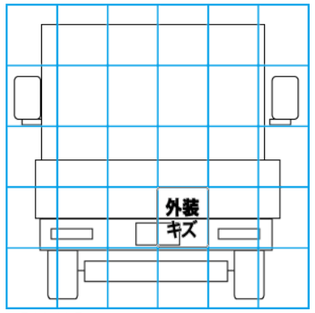
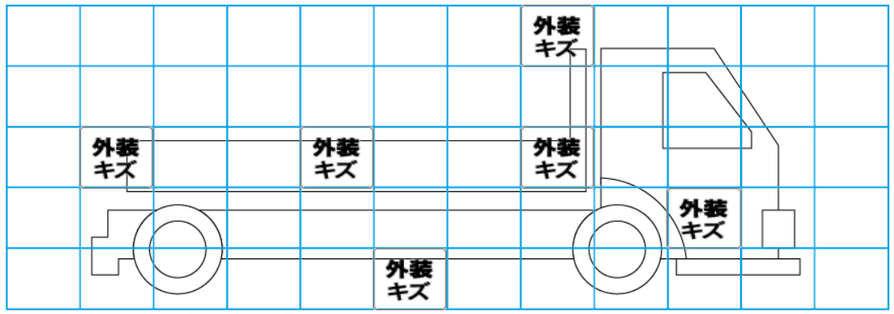
外装状態

特記事項	キャブ内キズ・汚れ有り。アイドリングストップ付。インパネポケット欠品。ルーフ凹み有り。スマートキー1個。燃料タンクキー1本。
記録簿	有（R1/9～R5/8）

キャブコーション	フレーム番号	フレームのさび	飛石
有	確認済	無	点傷有
