車両チェックシート

管理番号 : 0338063

車名	初年度登録	型式	形状	車台番号
日野	平成27年08月	TKG-FD7JLAG	アルミウィング	FD7JLA-18049

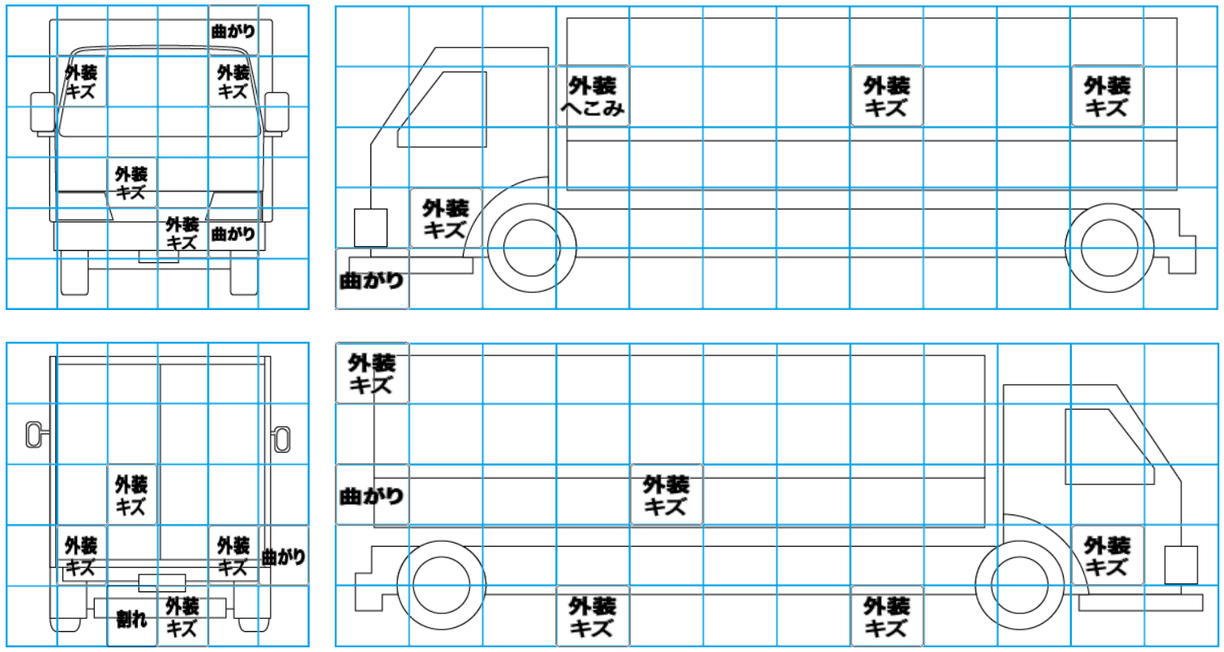
外装状態

【備考】鳥居型引き出しフック５対　ラッシングレール２段　庫内灯３ケ　ウィング内張り割れ　門口右下曲がり潰れ有り　左ウィングコルゲートパネルへこみ有　左防雪板曲り　リヤアルミバンパー割れ

キャブコーション	フレーム番号	フレームのさび	飛石
有	確認済	無	飛石有(リペア 不可)
