# 車両チェックシート

管理番号：0338068

| 車名 | 初年度登録 | 型式 | 形状 | 車台番号 |
|---|---|---|---|---|
| いすゞ | 平成28年02月 | TPG-NJR85AD | ダンプ | NJR85-7053463 |

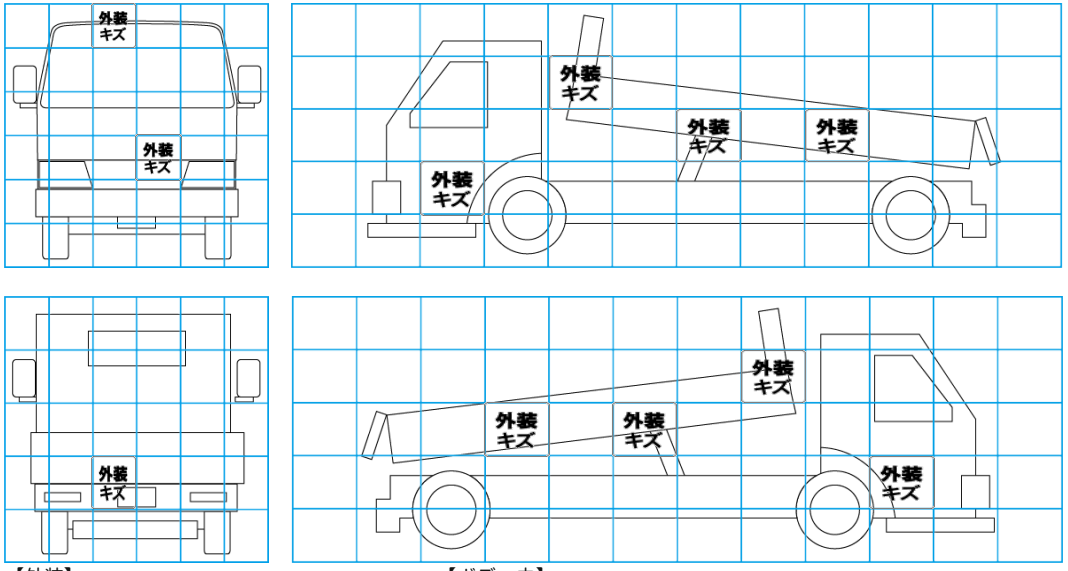
## 外装状態

特記事項　キャブ内キズ・汚れ有。ルーフキズ有。
エンジンキー1本（スペアなし）。
記録簿　有（H28/5～R1/5）

【備考】リヤアオリロックピン付。前立て内キズ・サビ。

| キャブコーション | フレーム番号 | フレームのさび | 飛石 |
|---|---|---|---|
| 有 | 確認済 | 小 | 点傷有 |
