車両チェックシート

管理番号：0338073

車名	初年度登録	型式	形状	車台番号
日野	令和6年10月	2KG-XZU722M	クレーン付平	XZU722-0013231

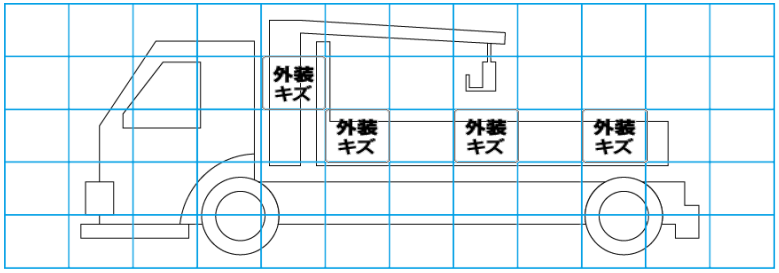
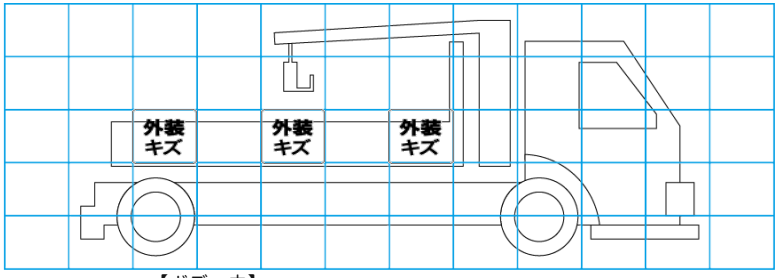
外装状態

キャブコーション	フレーム番号	フレームのさび	飛石
有	確認済	無	点傷有

外装キズ	外装へこみ	うき	曲がり	サビ	補修跡	割れ	庫内キズ	庫内へこみ	庫内穴あき	床汚れ
