車両チェックシート

管理番号：0338074

車名	初年度登録	型式	形状	車台番号
三菱ふそう	令和6年03月	2PG-FS74HZ	アルミウィング	FS74HZ-548129

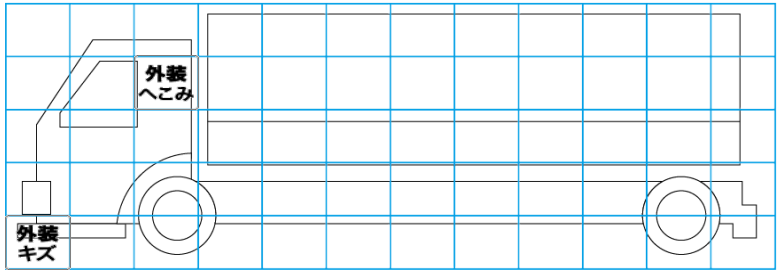
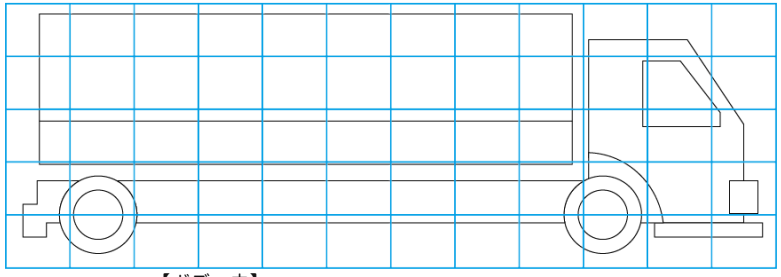
キャブコーション	フレーム番号	フレームのさび	飛石
有	確認済	無	飛石有(リペア 不可)

外装キズ	外装へこみ	うき	曲がり	サビ	補修跡	割れ	庫内キズ	庫内へこみ	庫内穴あき	床汚れ
