車両チェックシート

管理番号：0338077

車名	初年度登録	型式	形状	車台番号
日野	令和5年08月	2KG-FD2ABG	アルミウィング	FD2AB-134595

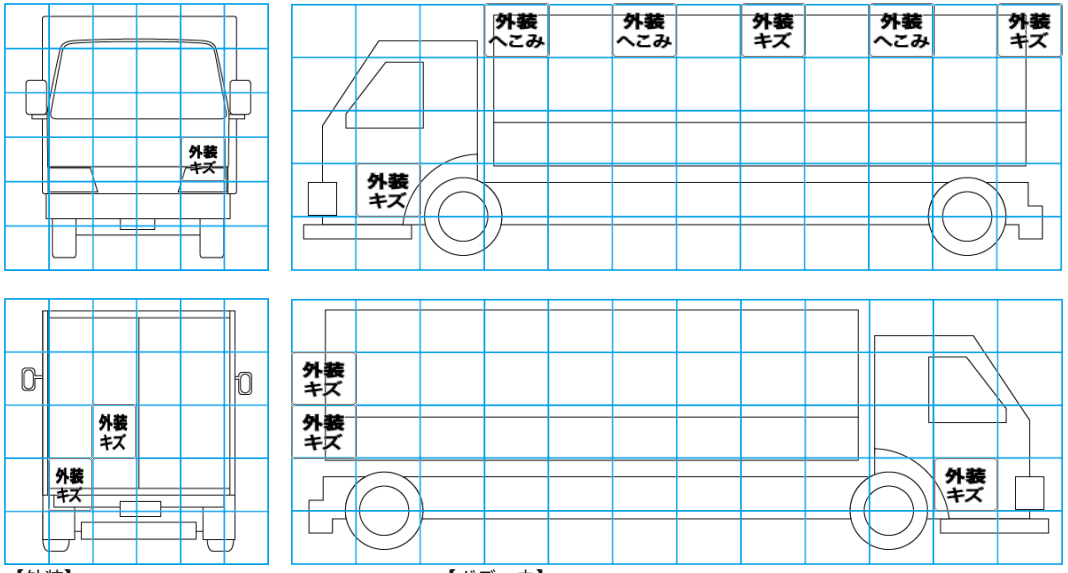
外装状態

キャブコーション	フレーム番号	フレームのさび	飛石
有	確認済	無	飛石有(リペア 不可)

外装キズ	外装へこみ	うき	曲がり	サビ	補修跡	割れ	庫内キズ	庫内へこみ	庫内穴あき	床汚れ
