車両チェックシート

管理番号：0338079

車名	初年度登録	型式	形状	車台番号
三菱ふそう	令和3年02月	2RG-FBA20	ドライバン	FBA20-585086

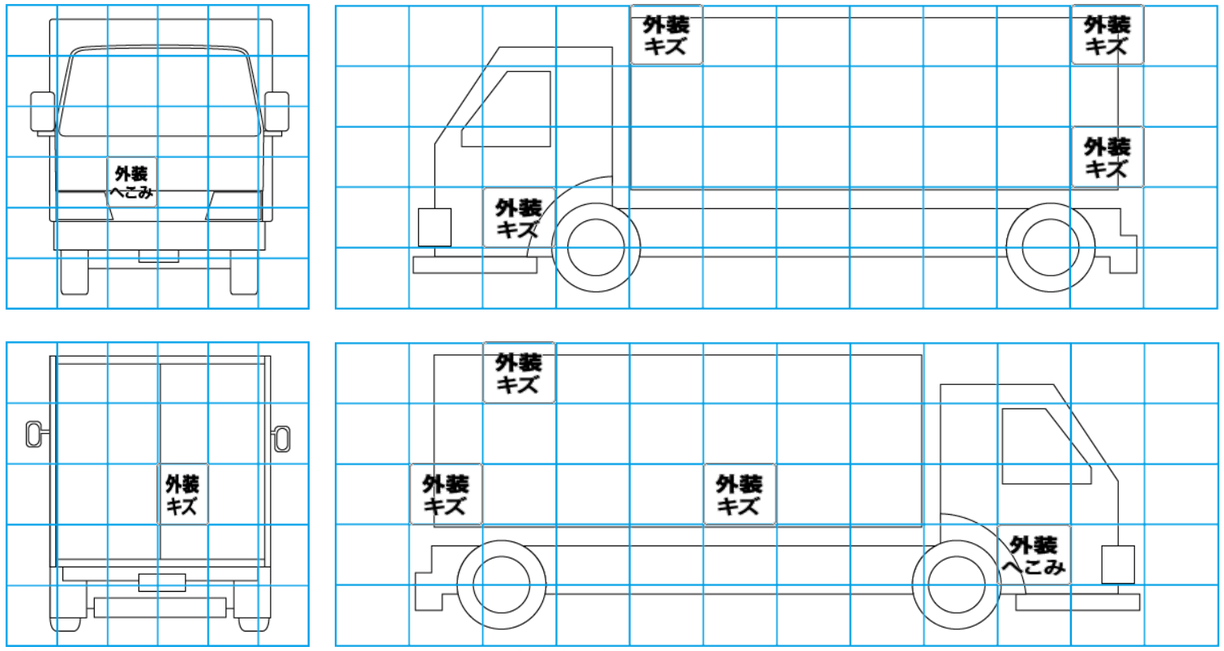
外装状態

キャブコーション	フレーム番号	フレームのさび	飛石
有	確認済	無	点傷有

外装キズ	外装へこみ	うき	曲がり	サビ	補修跡	割れ	庫内キズ	庫内へこみ	庫内穴あき	床汚れ

特記事項　キャブ内キズ・汚れ有。
左右テールランプ取付割れ。
エンジンキー2本。キーレスリモコン1個。ボディーキー2本。
