車両チェックシート

管理番号 : 0338081

車名	初年度登録	型式	形状	車台番号
三菱ふそう	令和1年02月	2PG-FS75HZ	アルミ平	FS75HZ-500525

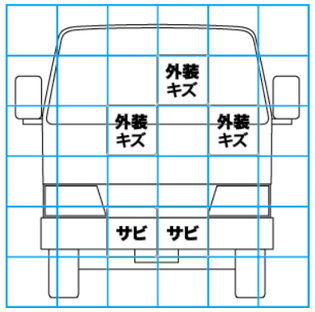
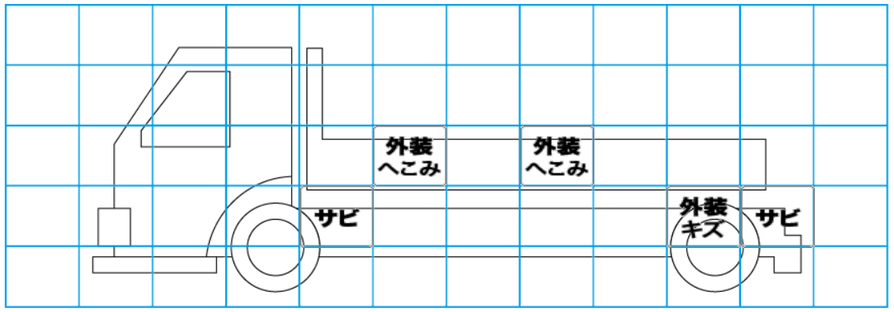
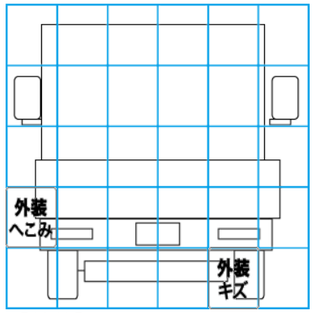
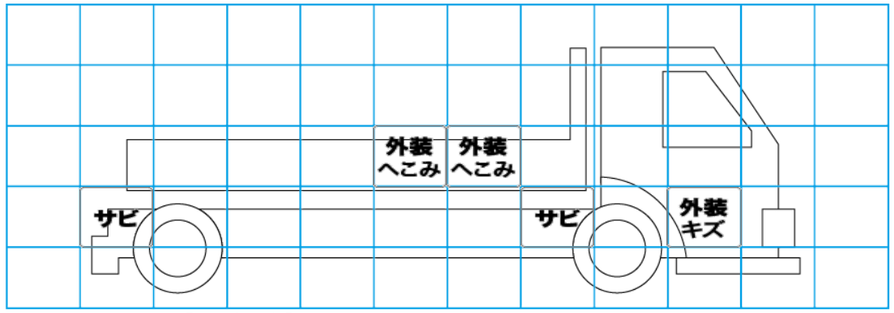
外装状態

キャブコーション	フレーム番号	フレームのさび	飛石
有	確認済	無	飛石有(リペア 不可)
