車両チェックシート

管理番号 : 0338083

車名	初年度登録	型式	形状	車台番号
日野	平成29年08月	TKG-FD7JLAG	アルミ平	FD7JLA-24852

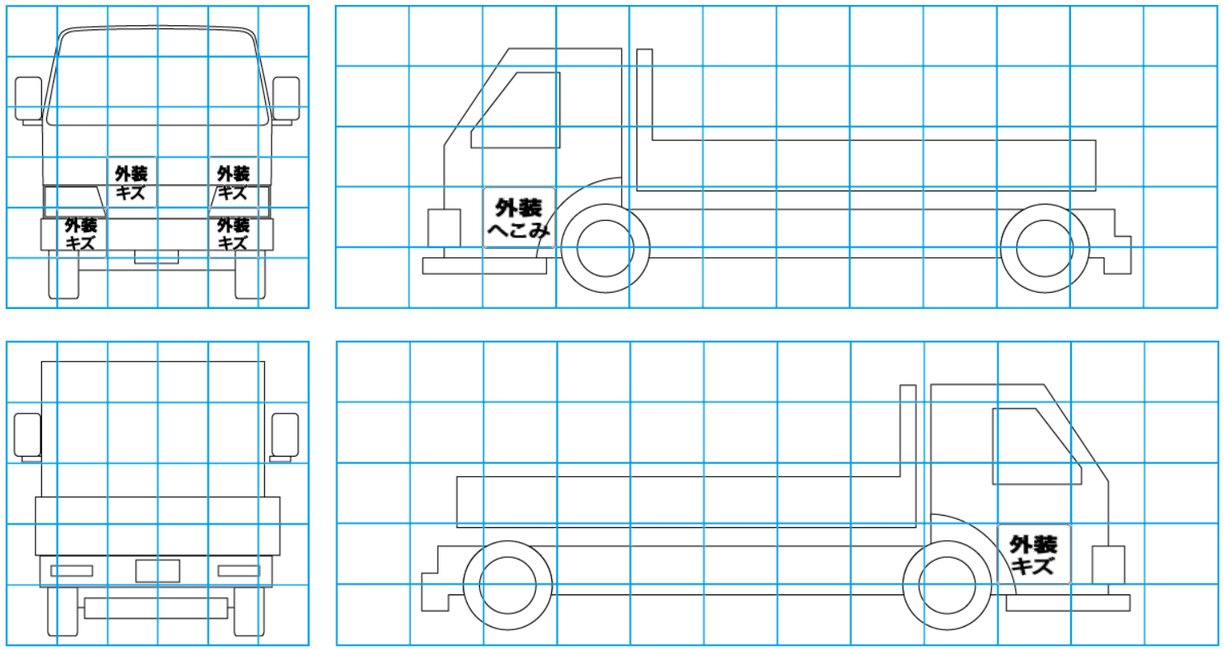
キャブコーション	フレーム番号	フレームのさび	飛石
有	確認済	無	点傷有

特記事項　キャブ内キズ・汚れ有。
オートクルーズ付き。バンから平ボディ載せ替え車(構造変更未実施)。
エンジンキー1本(スペア)。
